**PRÉFET
DU PAS-DE-CALAIS**

DATE DE LA VISITE
21/02/2022

TEMPÊTE EUNICE & FRANKLIN

18 et 21 février 2022

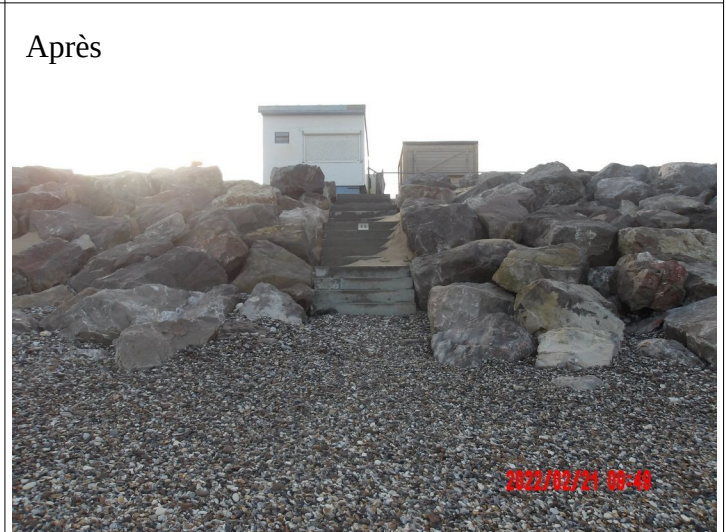
Escalier 5 : niveau des galets stable

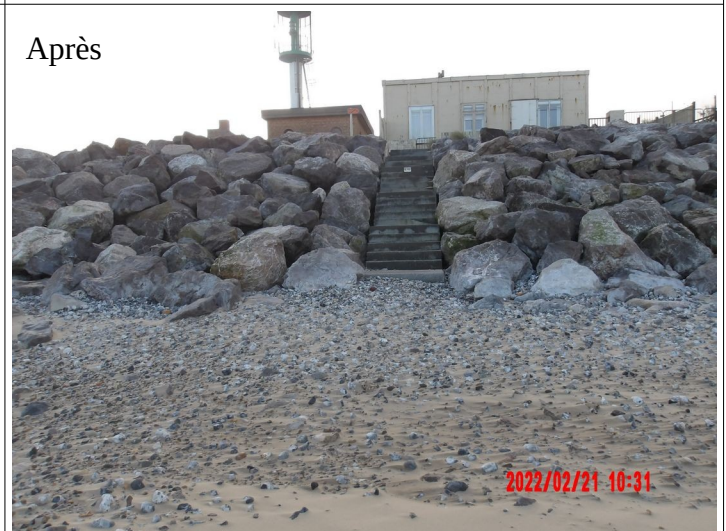
Légère hausse du niveau de sable/galet en haut estran

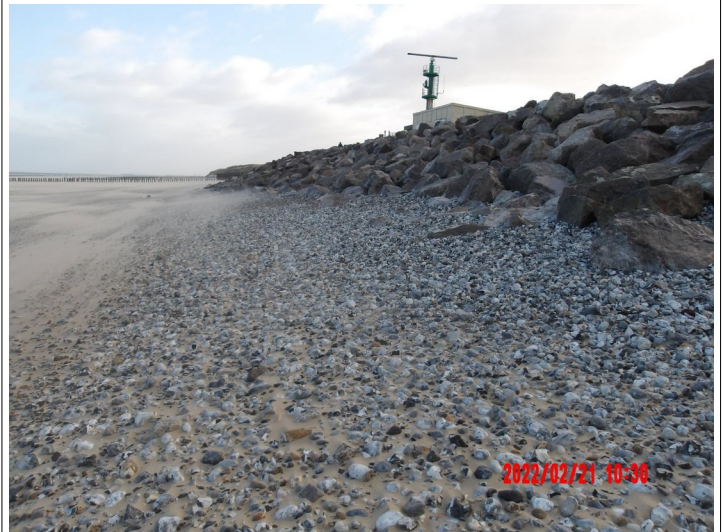
Perte de sable en haut estran et présence de galets à proximité du sémaphore

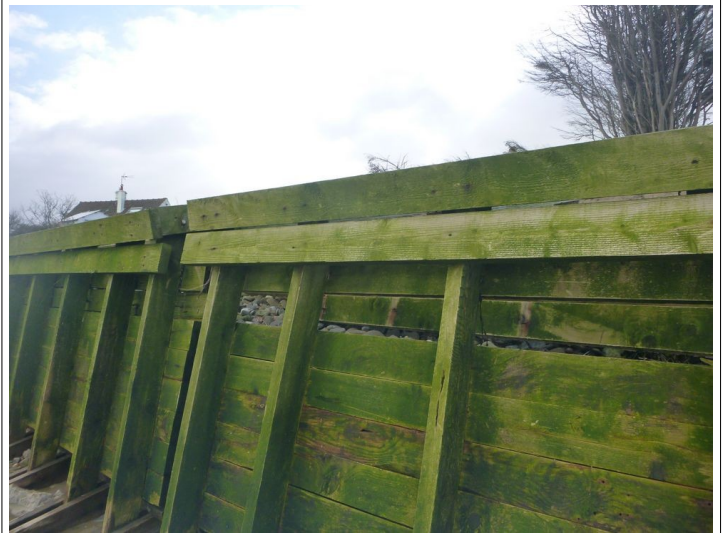
Assises des bacs relevées

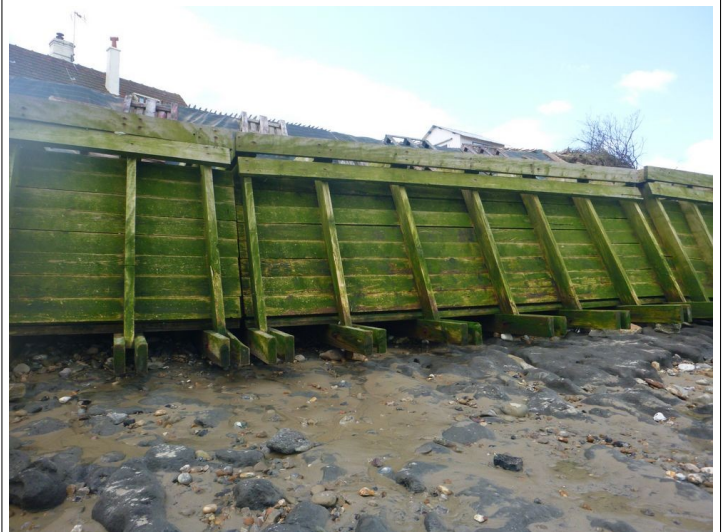
Recul du trait côte

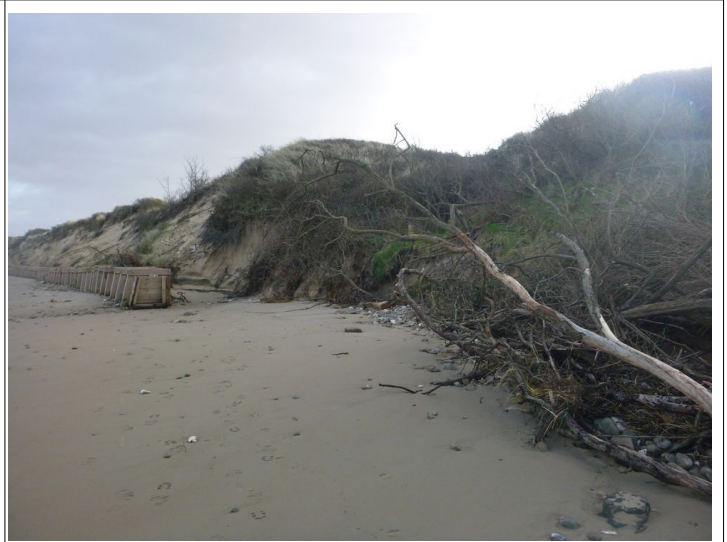
Érosion dunaire et recul du trait de côte

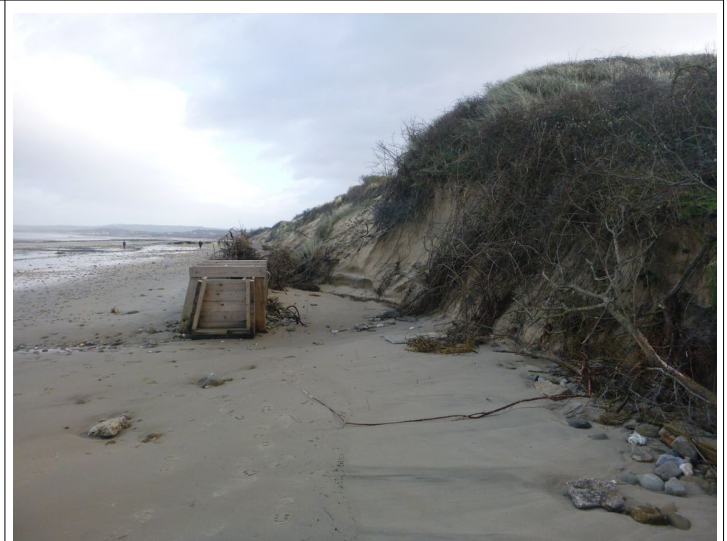
Les bacs en bois s'enfoncent côté dune

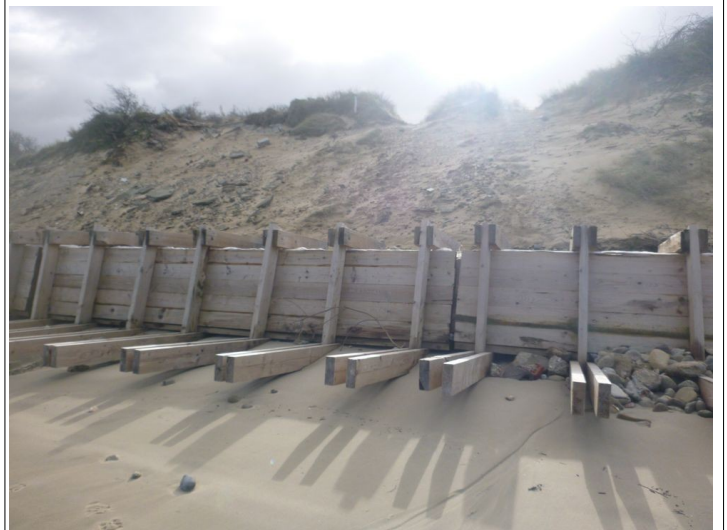
Les bacs en bois s'enfoncent côté dune

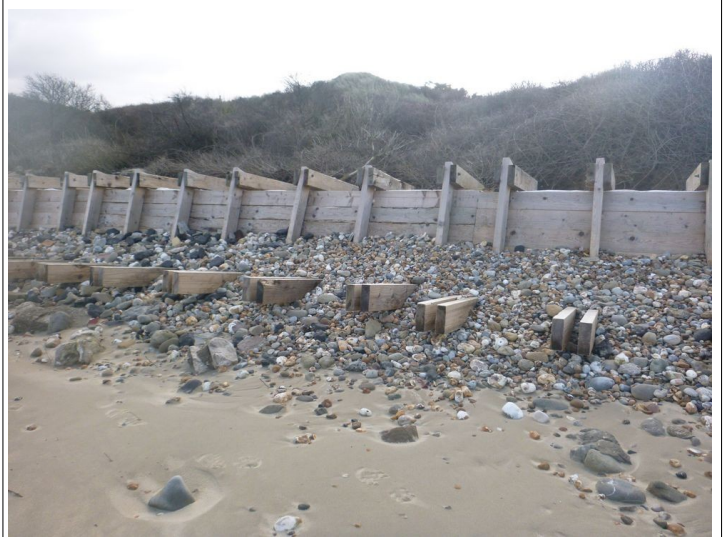
Bac détruit par les tempêtes

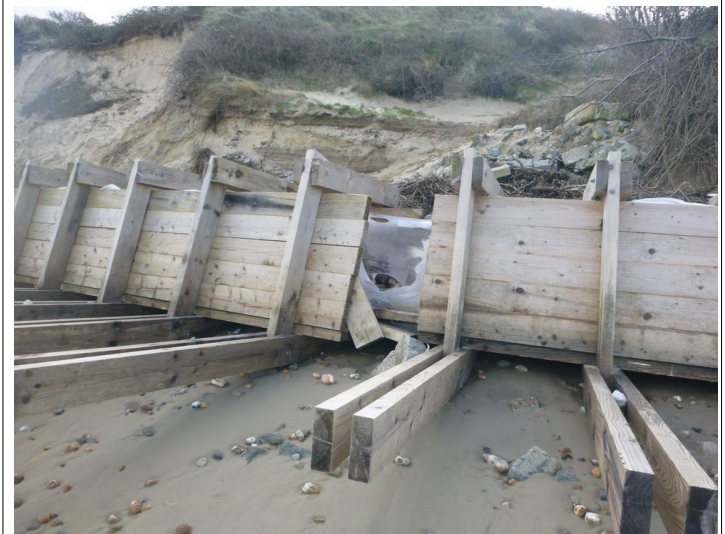
Érosion dunaire et recul du trait de côte

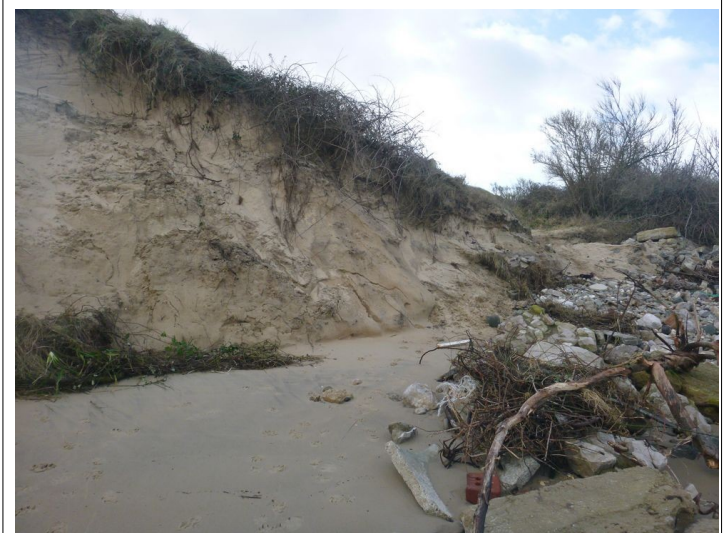
Érosion dunaire et recul du trait de côte

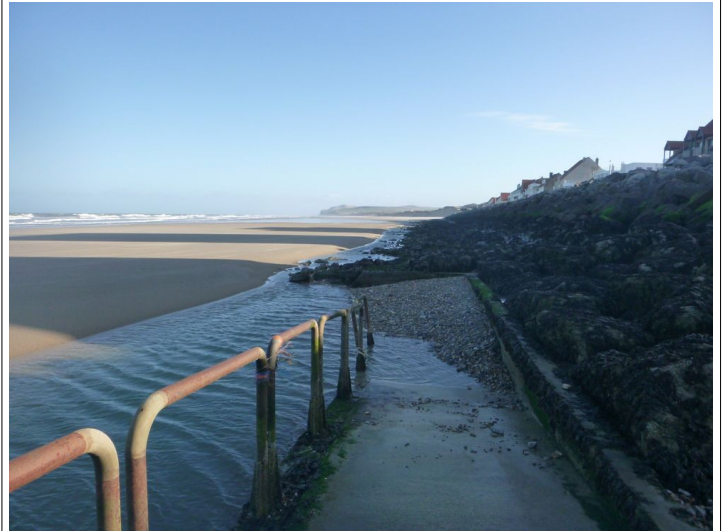
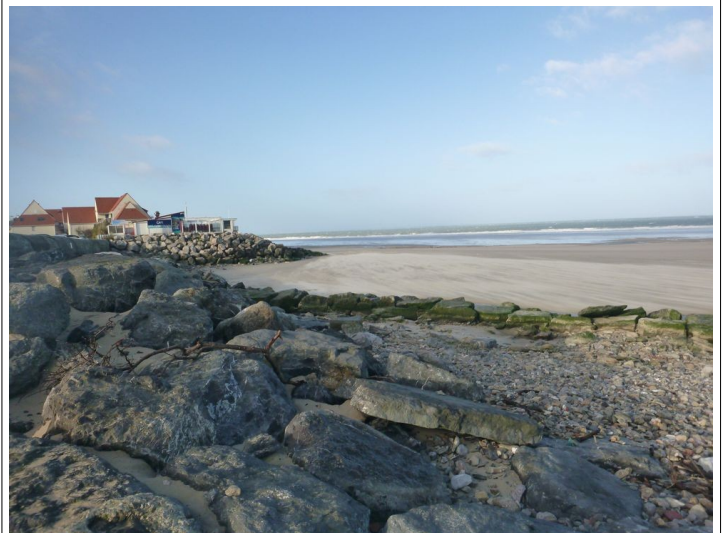
Détails : NIVEAU DE SABLE BAS

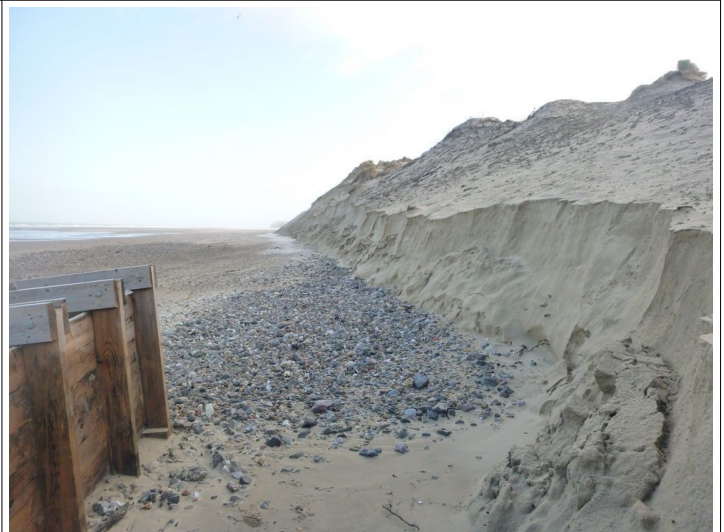
Recul du trait côte important

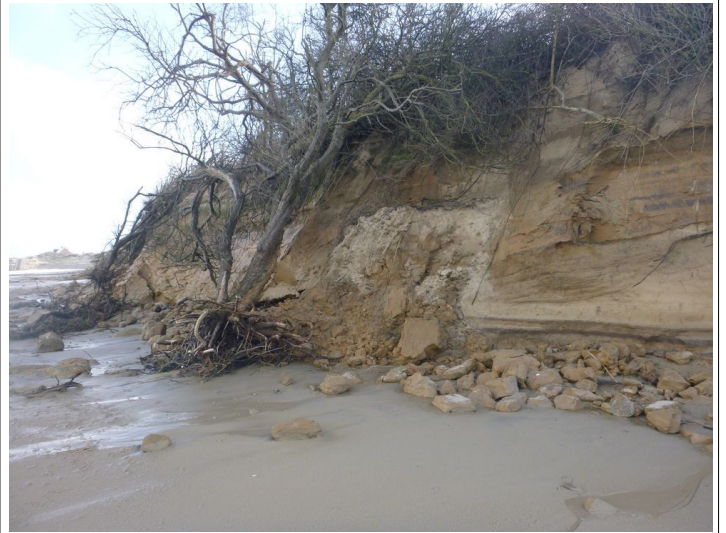
Recul du trait de côte et niveau de sable très bas

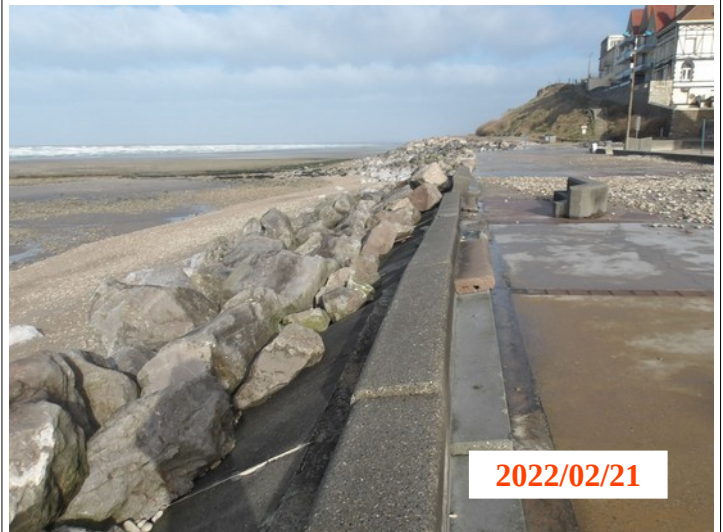
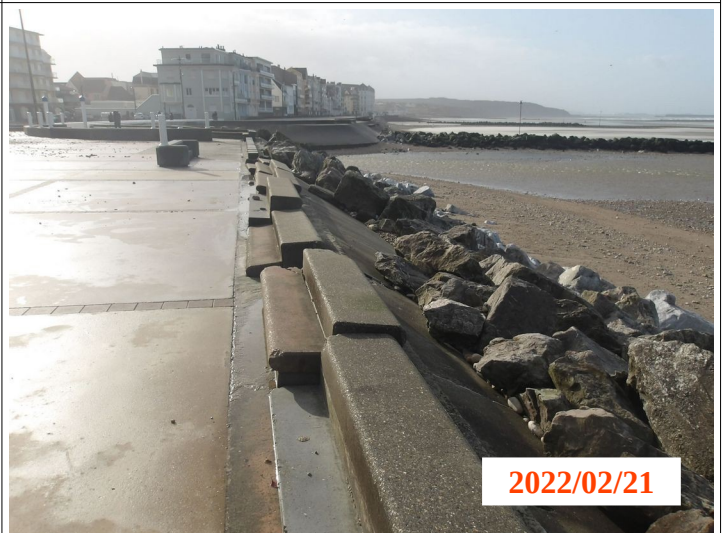
Projection de petits galets et de sédiments plus fins par submersion marine.

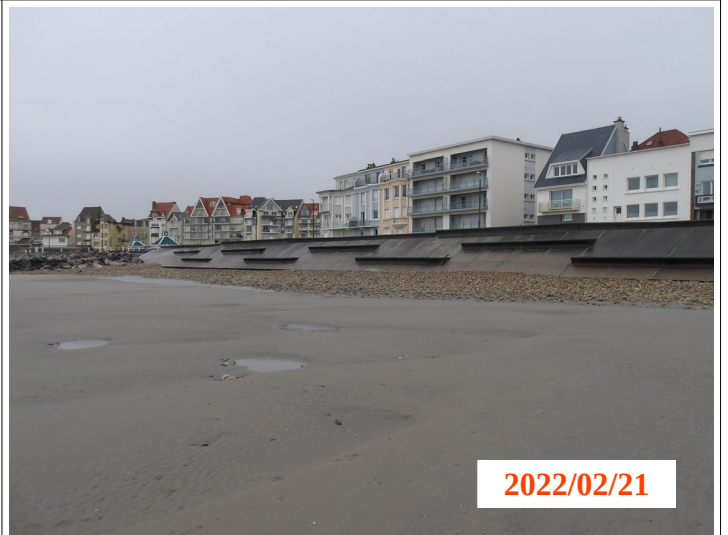
Section ou les palplanches sont les plus apparentes
Hauteur < 1 m (60 cm environ).

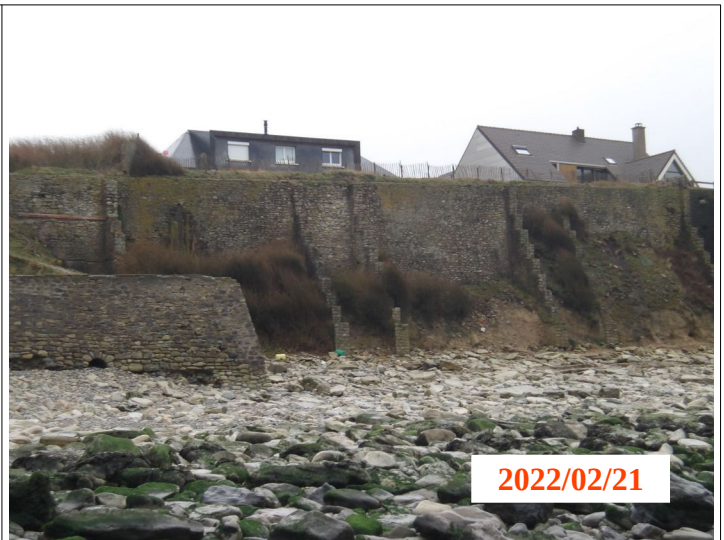
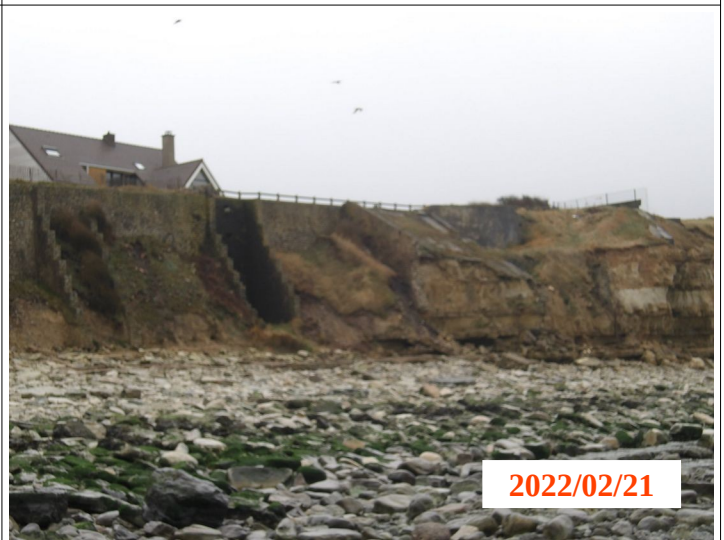
Débordement

Submersion marine observée : oui au nord de la passerelle du Wimereux (falaise Nord).

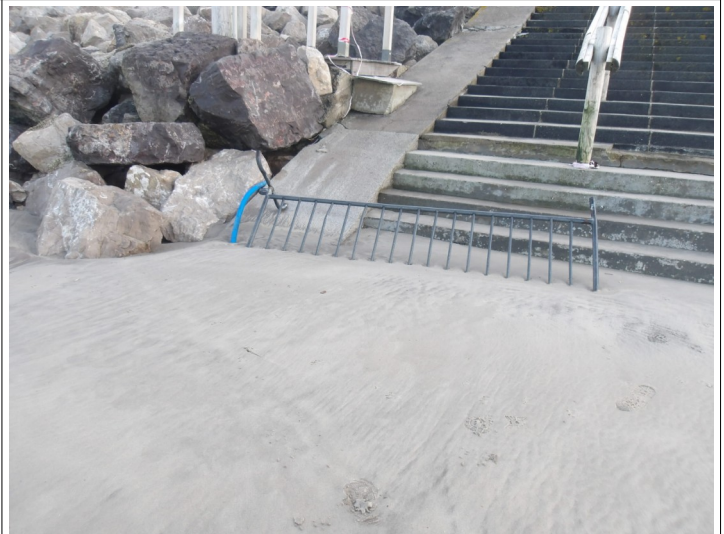
trous en haut de l'escalier

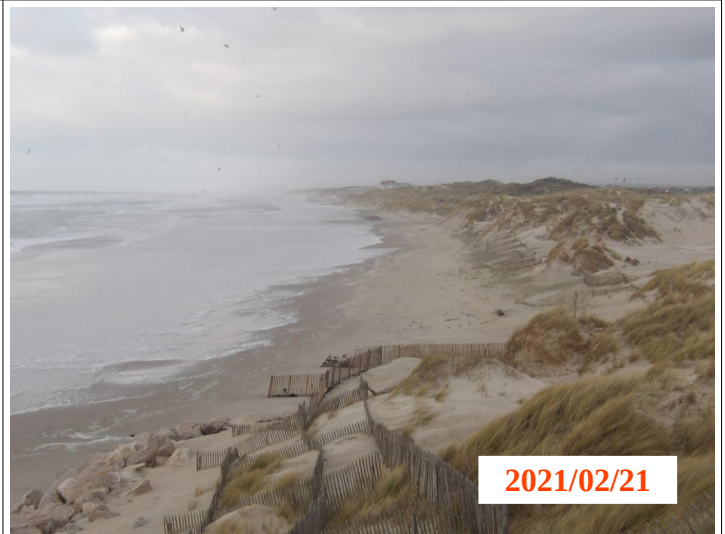
Au nord, en direction de Cucq Stella, les ganivelles et casiers à sable sont déstructurés. Micro-falaises autour du ruisseau.
