**PRÉFET
DU PAS-DE-CALAIS**

DATE DE LA VISITE
28/12/2020

TEMPETE BELLA

26-27 décembre 2020

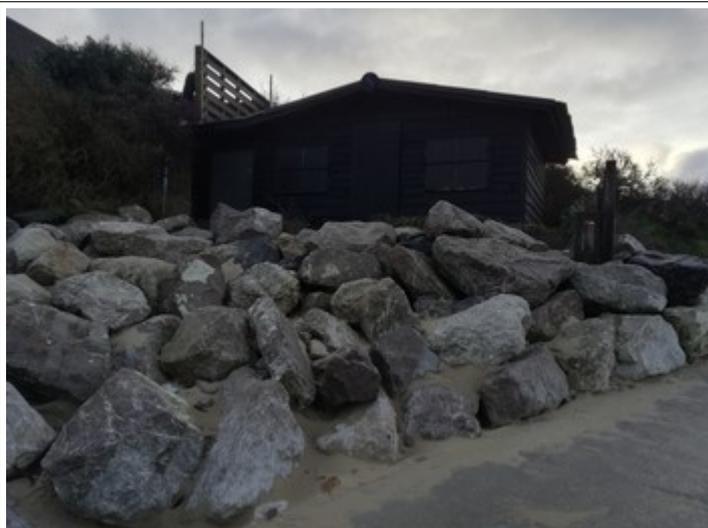
Secteur urbanisé : front de mer protégé par enrochements

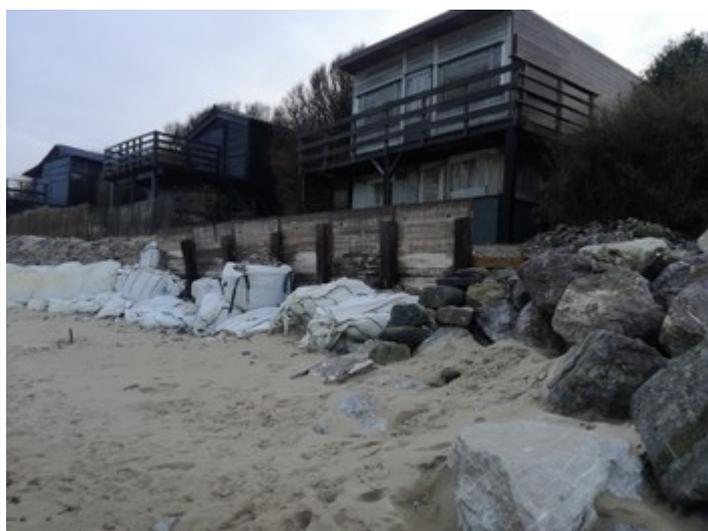
Secteur du cordon dunaire : chalets au nord du ruisseau /Dune d'Amont

Niveau de sable : les big-bags de protection sont apparents (en blanc sur la photo).

Conclusion : pas de dégât constaté sur les défenses des chalets au nord de Wissant (dune d'Amont).

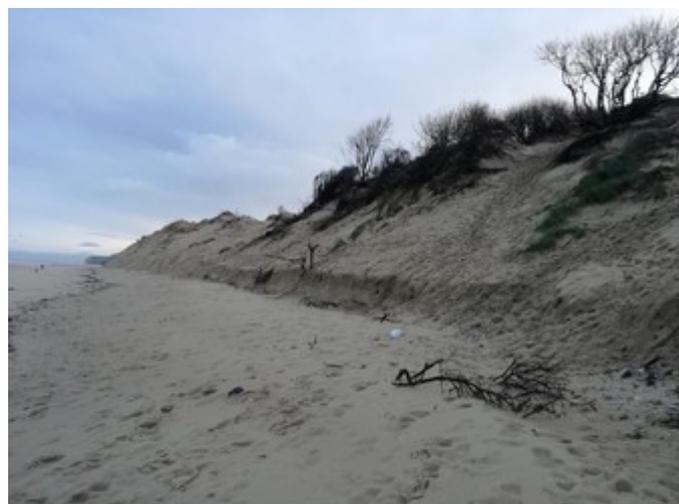
Secteur du cordon dunaire : Dune d'Amont au-delà des chalets plus au Nord sur la photo

Niveau de sable : stable

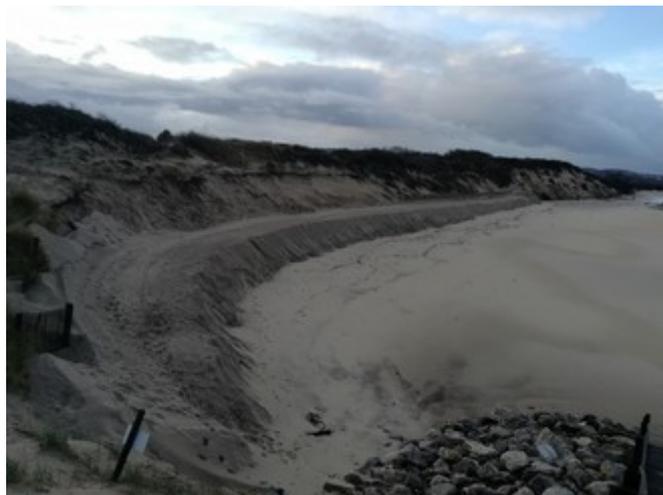
Secteur du cordon dunaire : Dune d'Aval

Niveau de sable : baisse légère du niveau de sable

Le réensablement effectué il y a 10 jours est encore en place

La dune d'Aval a été érodée légèrement.

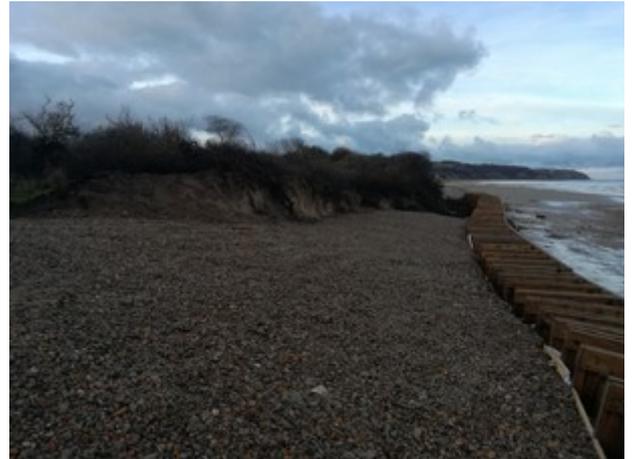
Secteur urbanisé : front de mer
Dégât observé sur l'ouvrage : Oui Non
Submersion marine observée : Oui Non
Détails : perte de sédiment au sud des défenses en bois

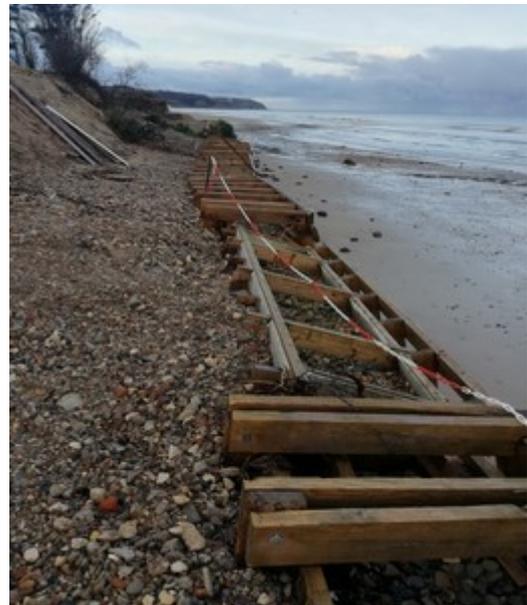
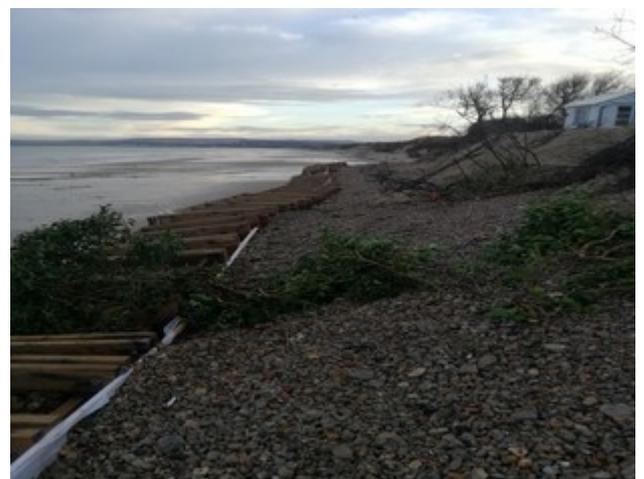
Un bac de défense est affaissé

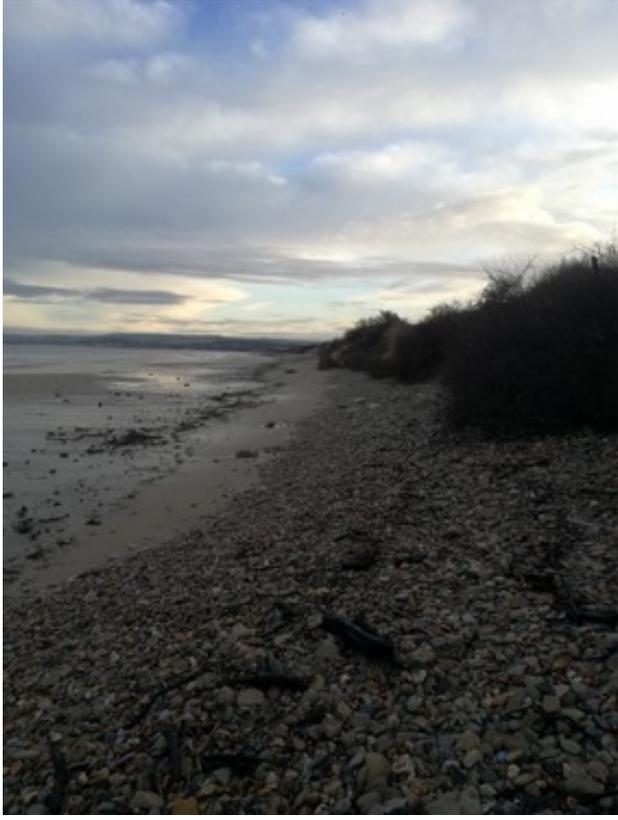
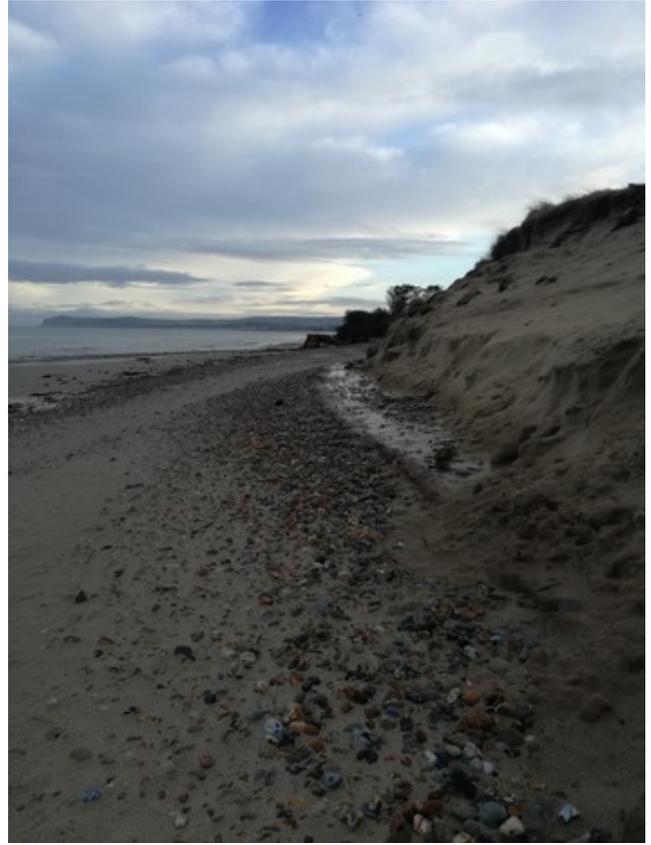
Niveau de sable : baisse du niveau de sable

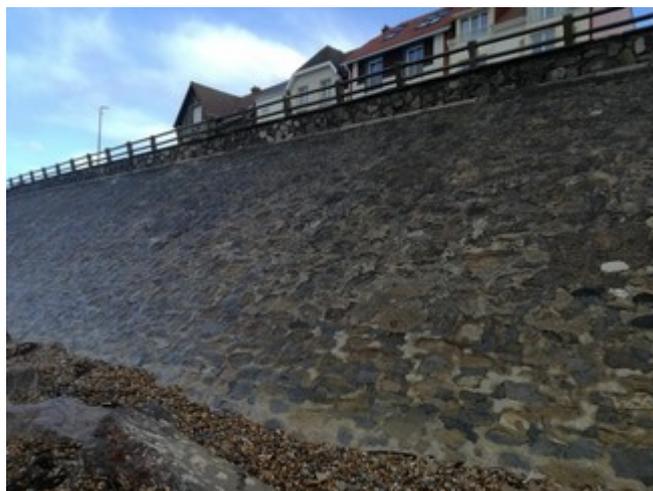
Léger déjoints en bas de perré

Perré en mauvais état – surveillance nécessaire vu les antécédents
Submersion marine observée : non

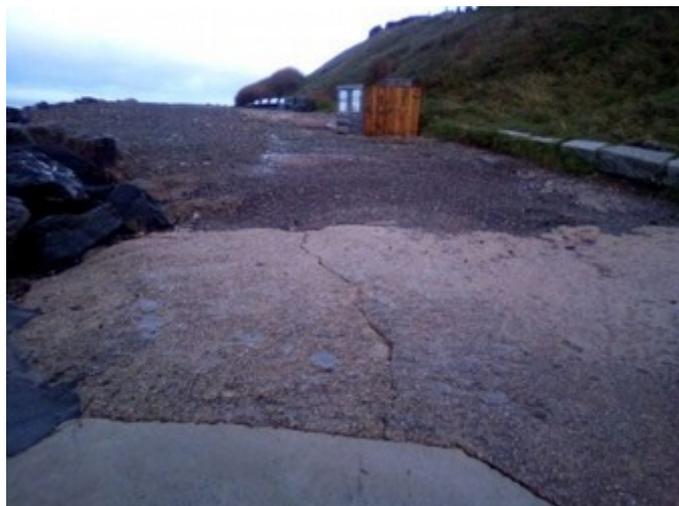
Secteur urbanisé : front de mer
Dégât observé sur l'ouvrage : Oui Non
Submersion marine observée : Oui Non
Détails : La montée vers la falaise semble avoir été réparée. Des trous assez importants sont encore présents au niveau du bac à mare.

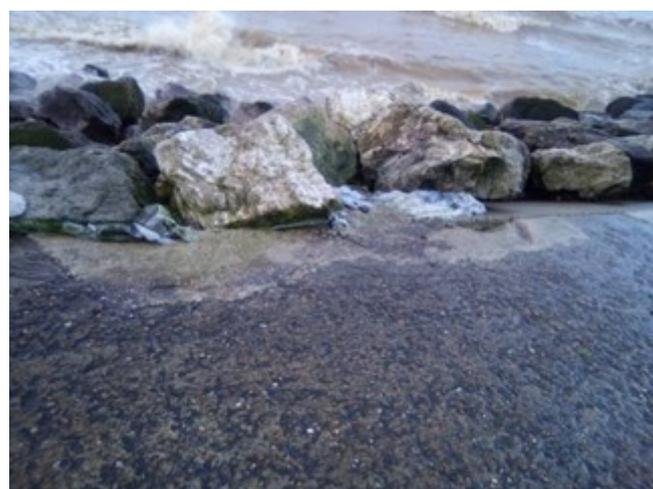
A gauche de la descente Nord, du géotextile apparaît entre les enrochements.

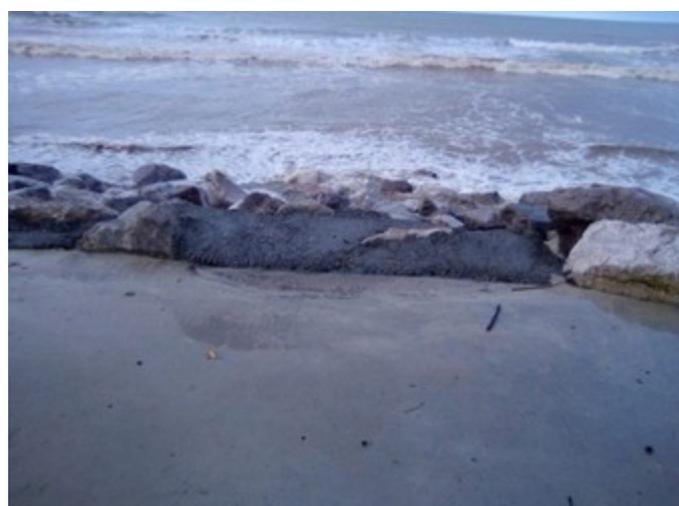
Entre les autres enrochements, des réparations ont été faites. On ne voit plus le géotextile.

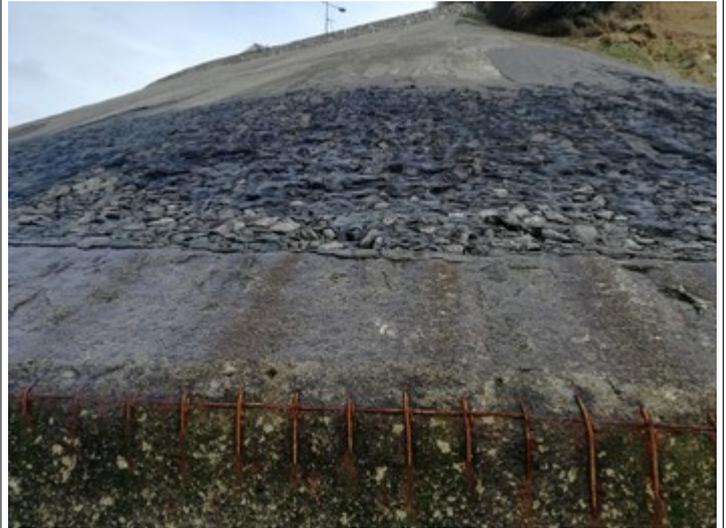
Fer à béton apparent au sud du perré

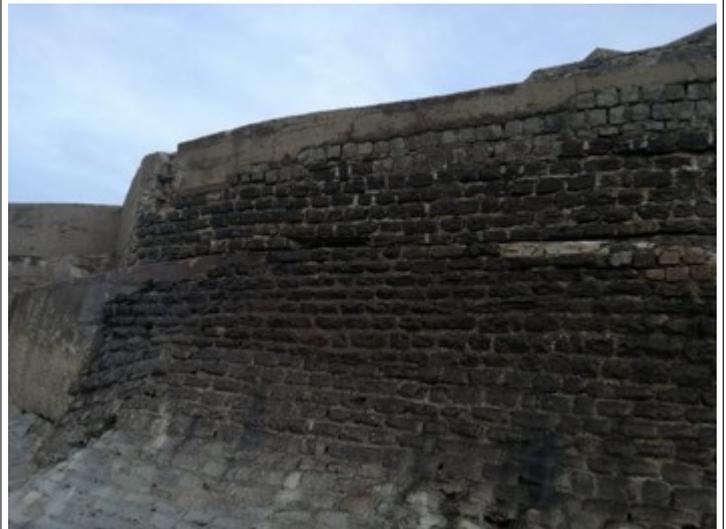
Sur l'épi on retrouve toujours les mêmes cavités aux mêmes endroits

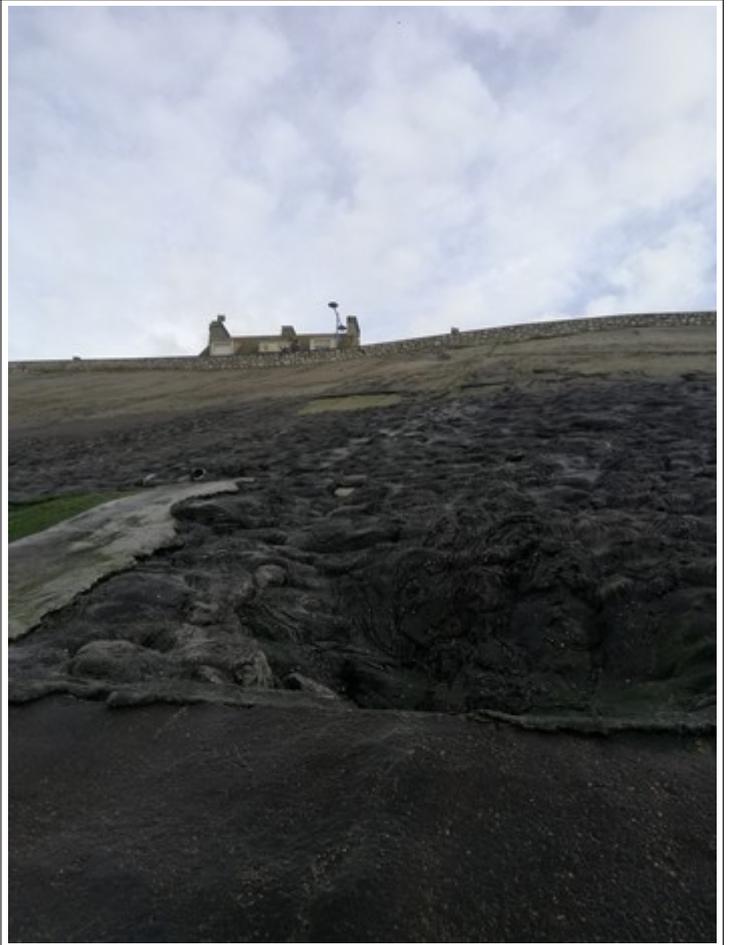
Au bout du perré juste avant le camping une cavité est en train de se former dans l'ouvrage. Elle est à surveiller.

Pas de dégât observé sur le perré mais des cavités qui pourraient se transformer en trous rapidement

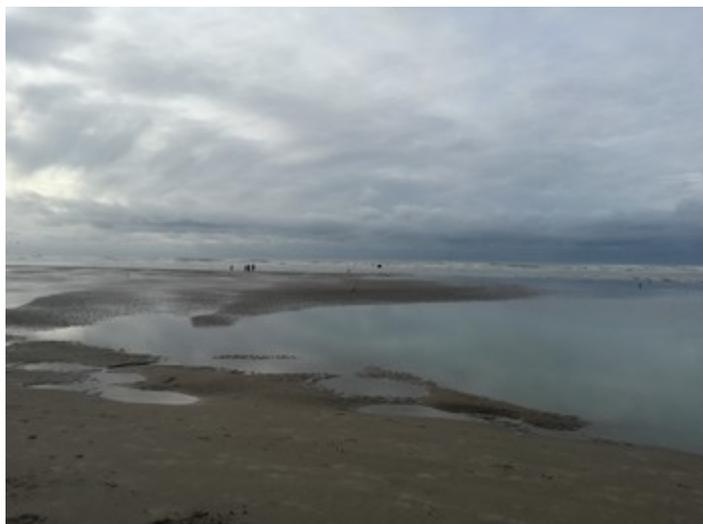
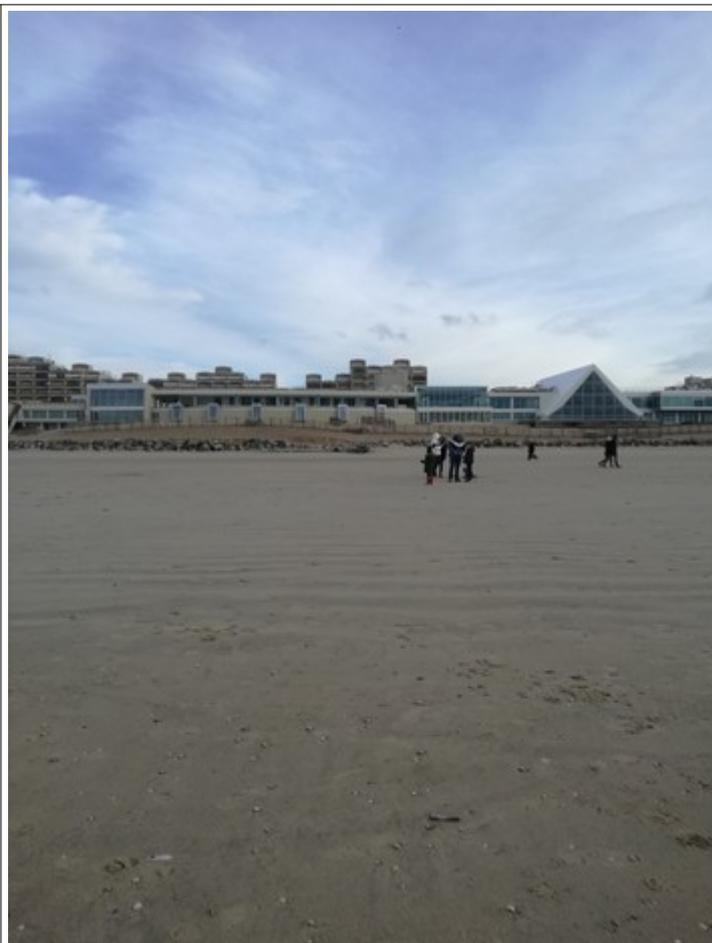
La conduite d'eau de la thalasso est de nouveau recouverte par le sable

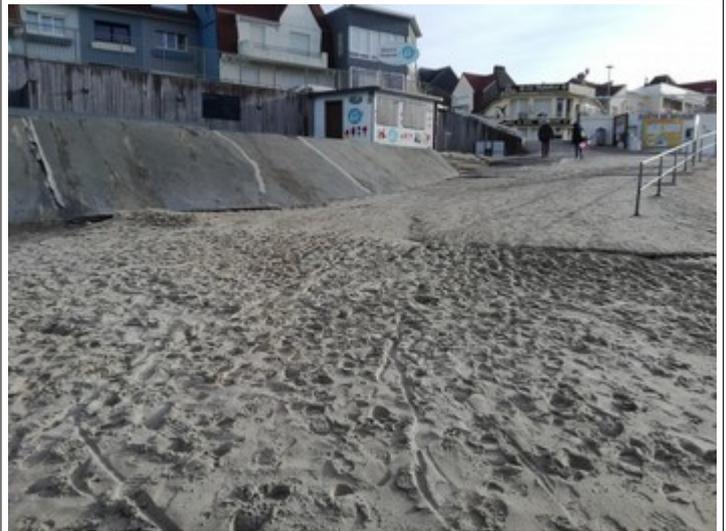
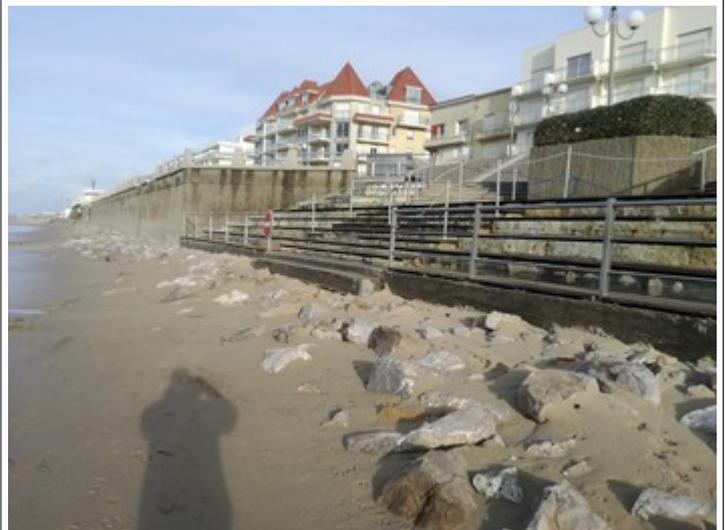
Secteur urbanisé : front de mer
Dégât observé sur l'ouvrage : Oui Non
Submersion marine observée : Oui Non
Détails : Pas de dommage significatif

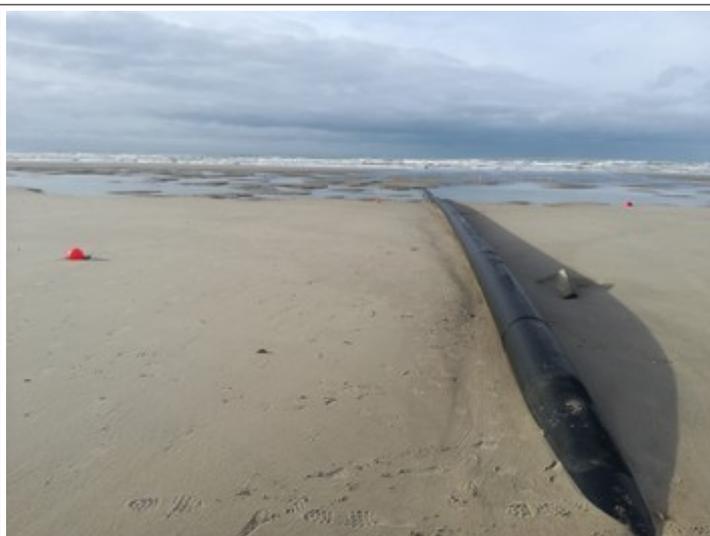
Drain écoplage

Niveau de sable : correct sauf au niveau du drain ecoplage
