*Service des Affaires
maritime et de littoral*

VISITE TEMPÊTE

CIARA - 9, 10 et 11 février 2020

Direction Départementale des Territoires et de la Mer
Pas-de-Calais

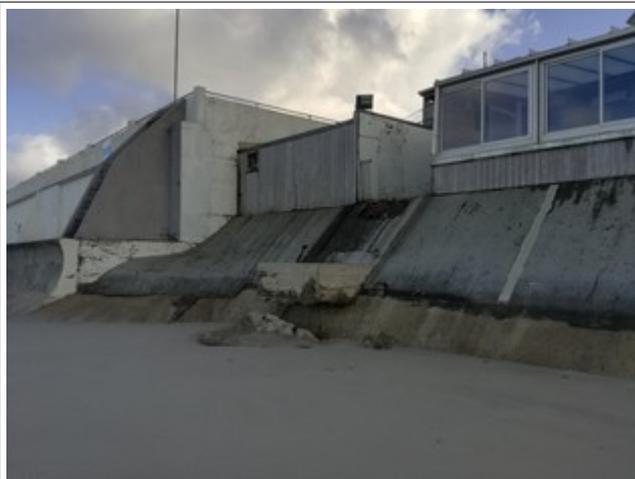
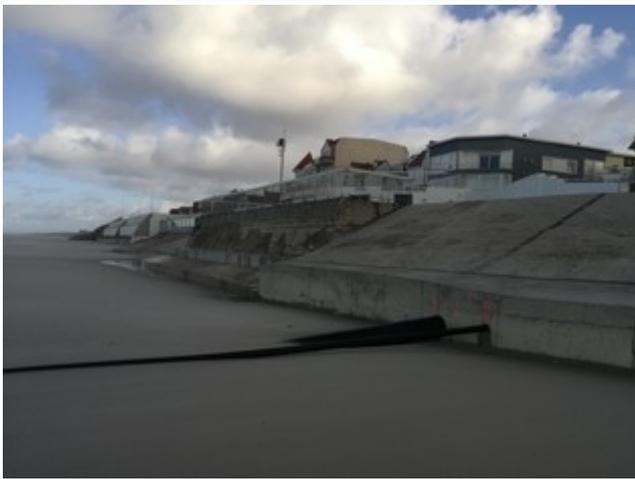
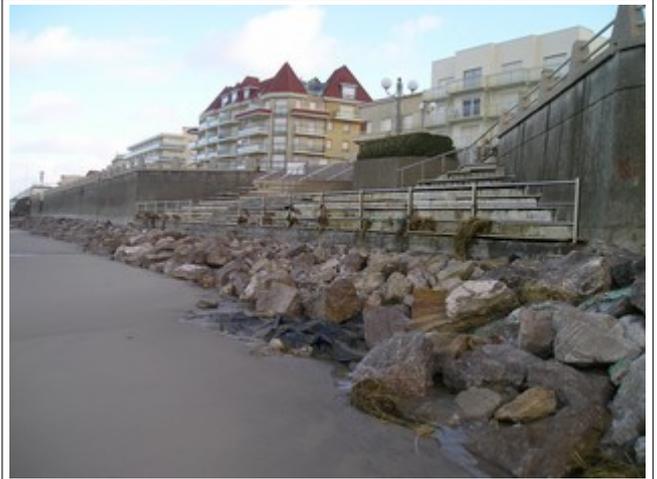
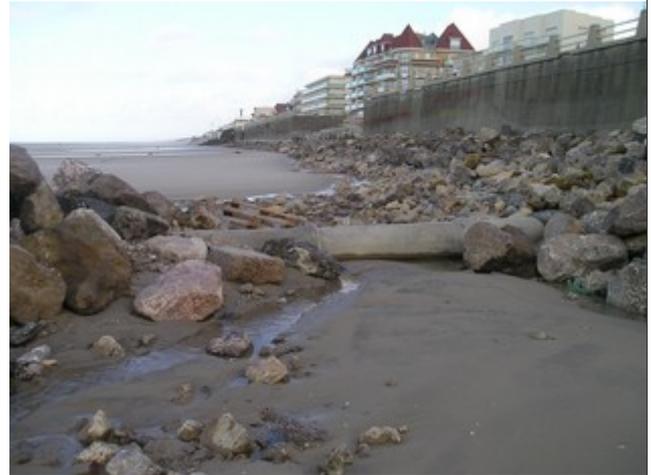
Secteur urbanisé : front de mer de Merlimont

Le bas d'ouvrage est apparent.

Escalier du restaurant est détruit.

Les tuyaux des pompes pour ECOPLAGE sont apparents.

Canalisation d'eau pluviale apparente au niveau de l'épi.

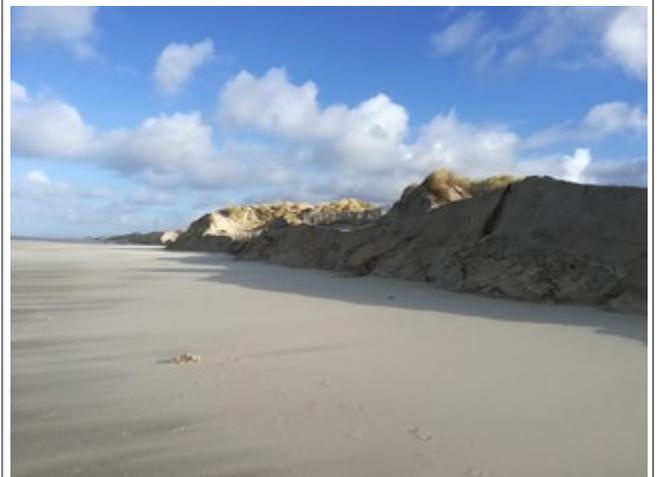
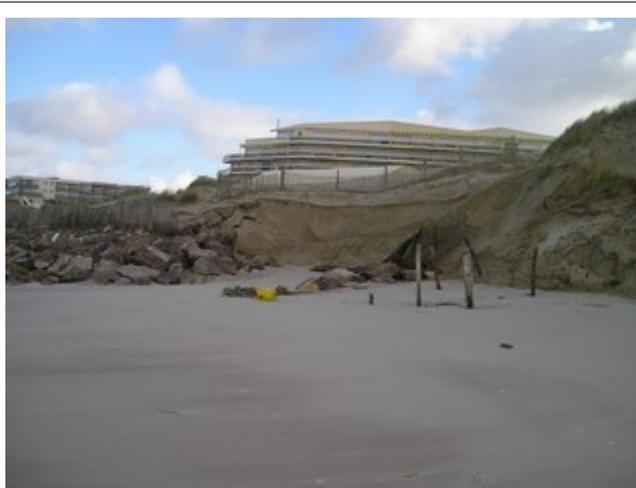
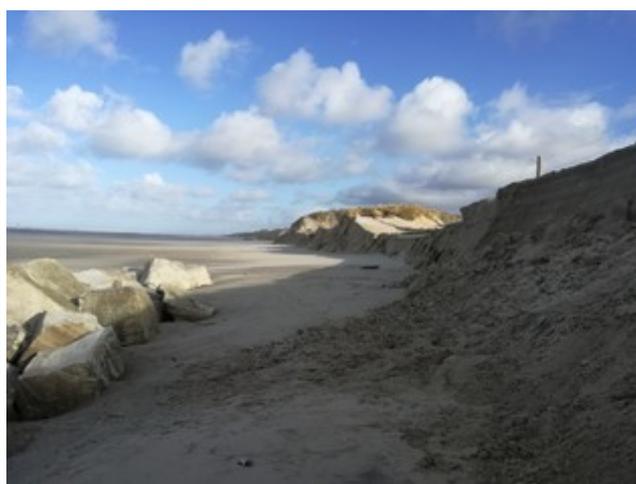
Secteur du cordon dunaire :

Érosion importante du cordon dunaire

Erosion du cordon dunaire (micro falaise).

Niveau de sable : Au droit du perré -1,5 m au sud ; -1 m au nord

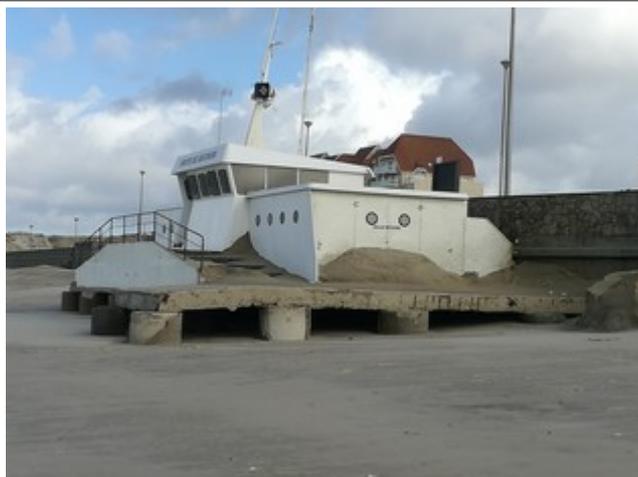
Secteur urbanisé : front de mer de Cucq

Pied du poste de secours dégraissé.

Reste des buttes de l'Enduropale.

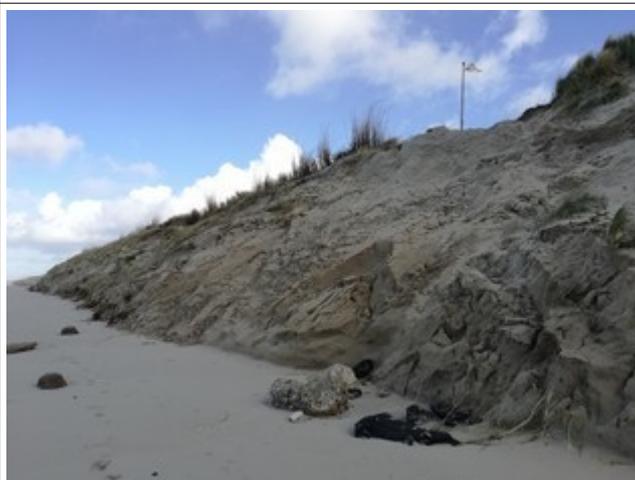
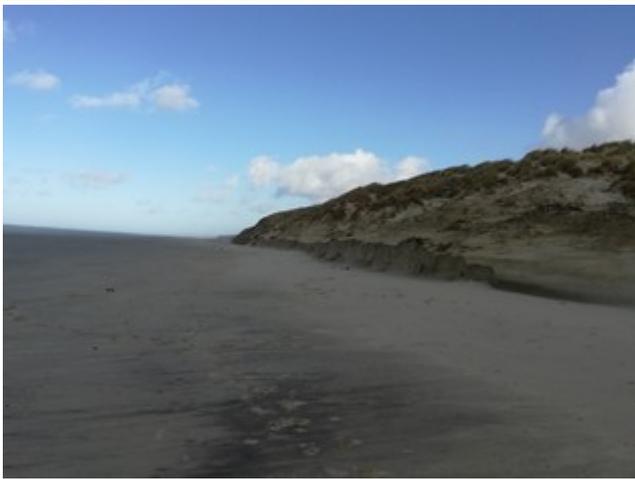
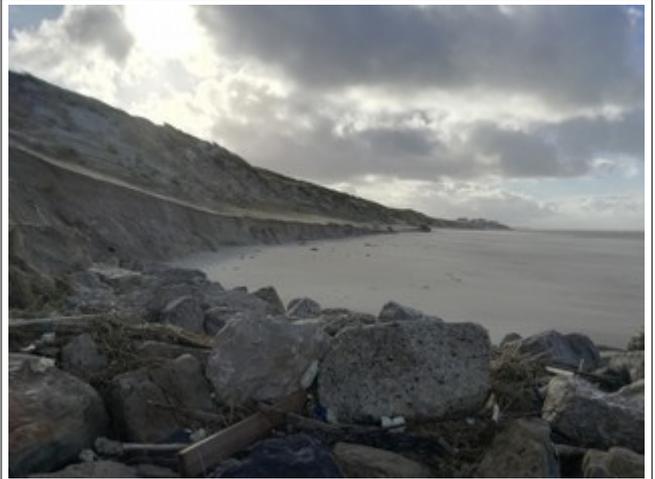
Secteur du cordon dunaire :

Erosion dunaire conséquente.

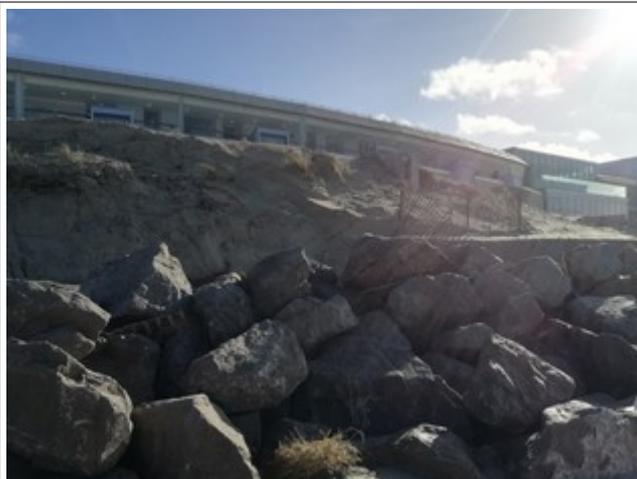
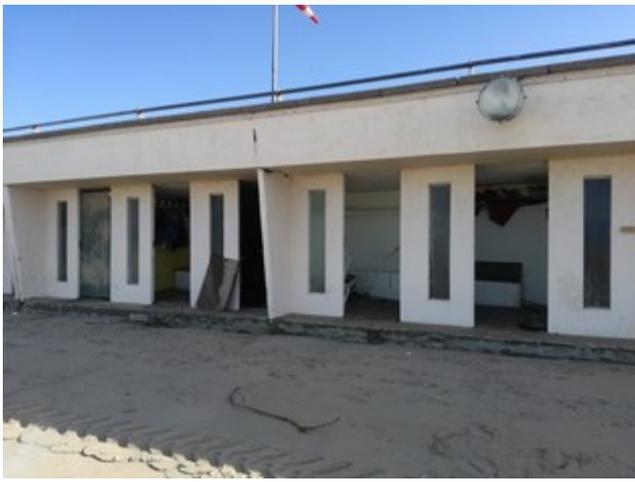
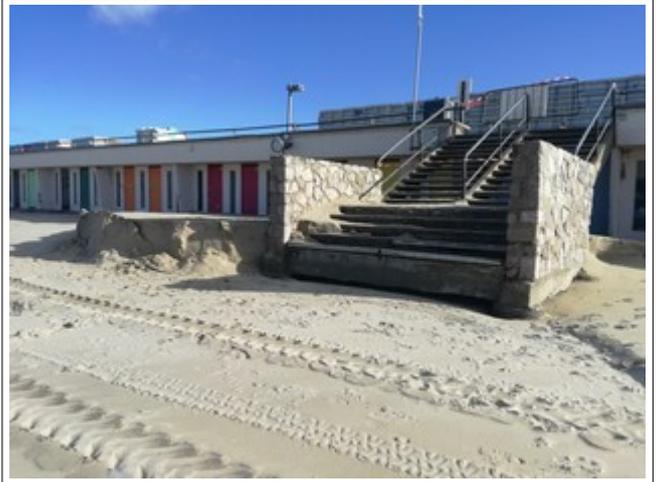
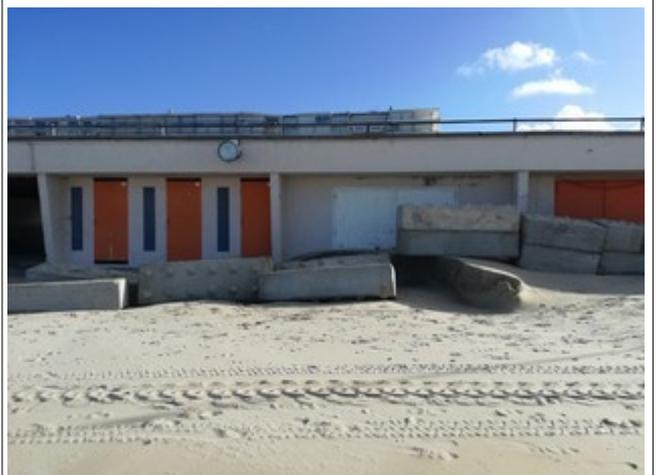
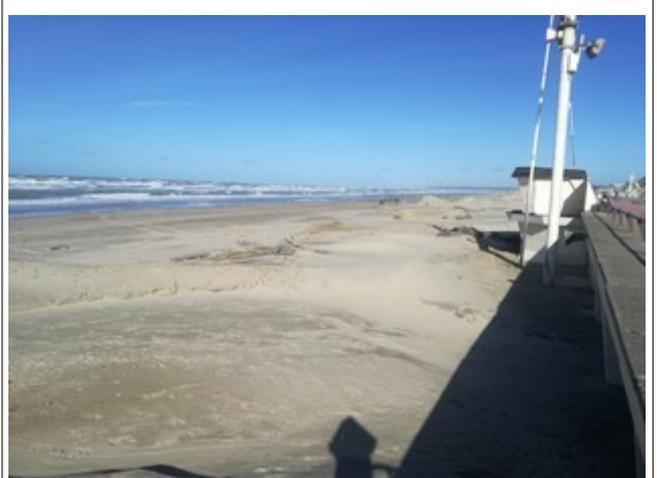
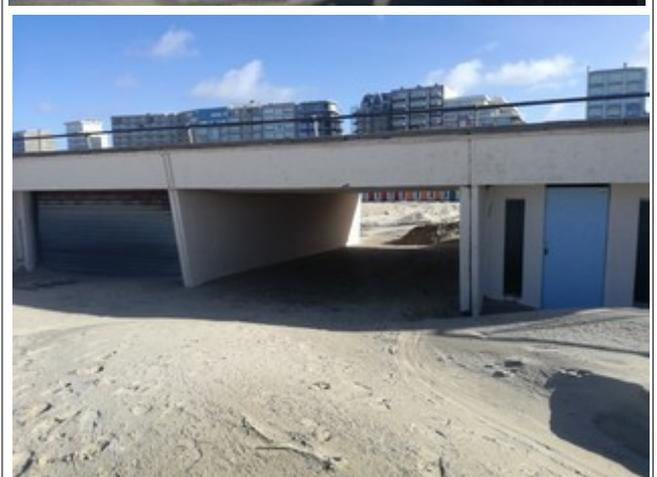
Secteur urbanisé : front de mer de Le Touquet

Cabines de plages détruites par les vagues au sud de la digue.
La mer est passée au dessus de la protection de la Thalasso.
La mer est entrée dans les patios.

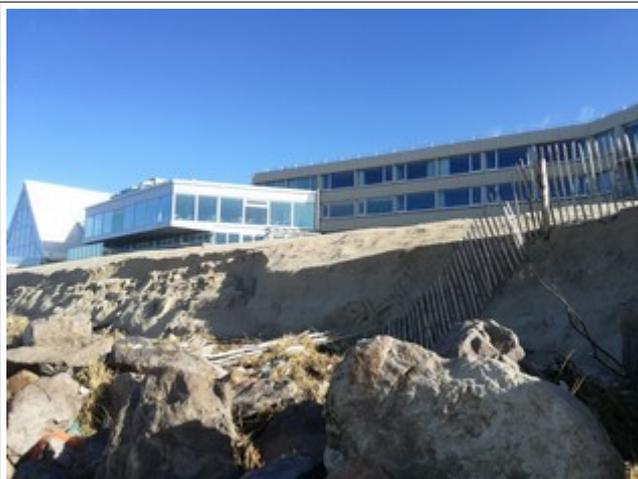
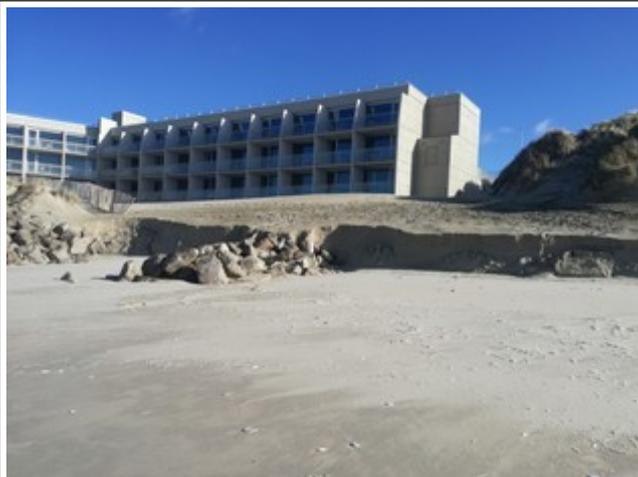
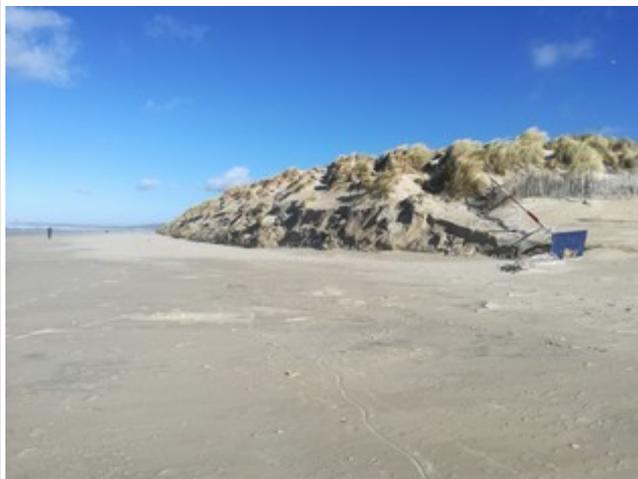
Secteur du cordon dunaire :
Micro falaise : Oui Non
Niveau de sable : en baisse
Erosion : Oui Non

Dégât observé sur le perré : Cabines de plages au sud de la digue.
Erosion du cordon dunaire (micro falaise).
Niveau de sable : Stable grâce au sable apporté pour l'enduropale.
Submersion marine observée : NON

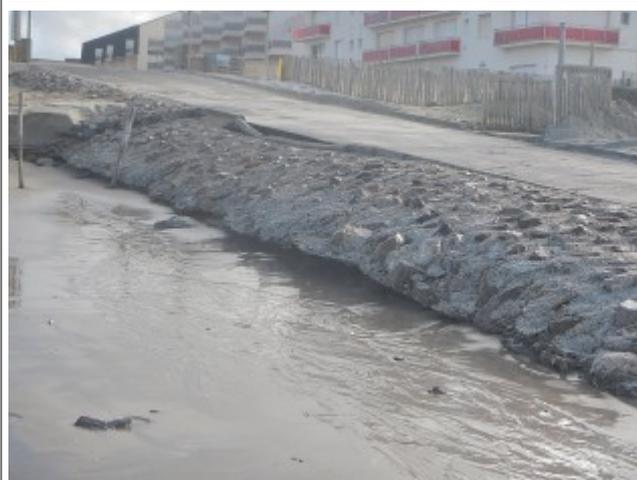
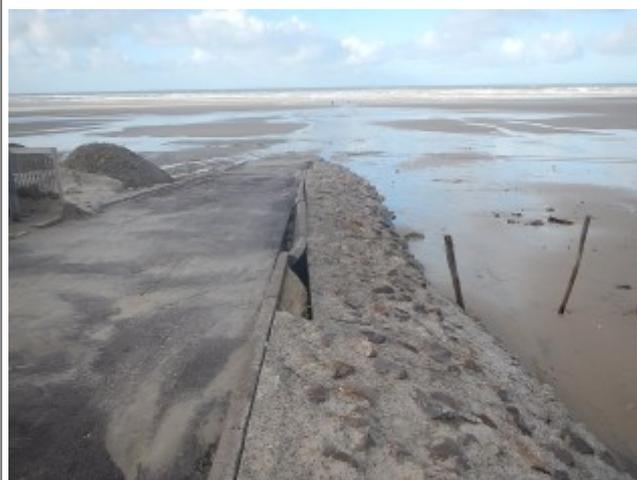
Secteur Ste Cécile – Poste de secours

Descente à bateaux endommagée

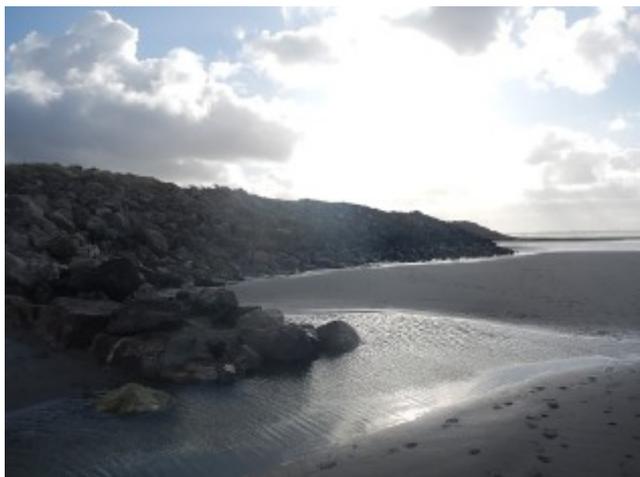
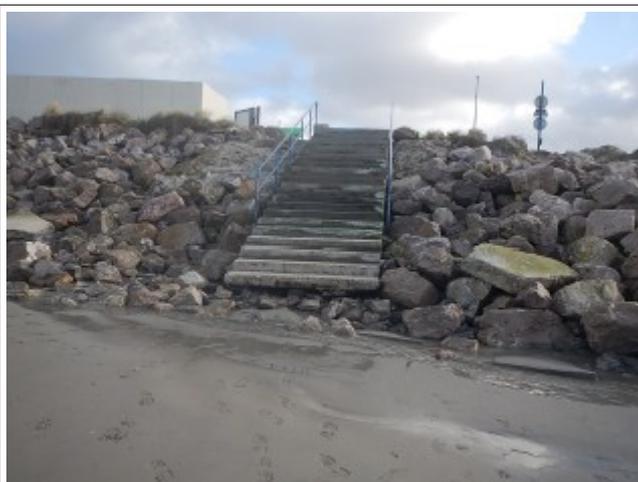
Secteur Ste Gabriel – Secteur Sud

Talus en enrochements déstabilisés

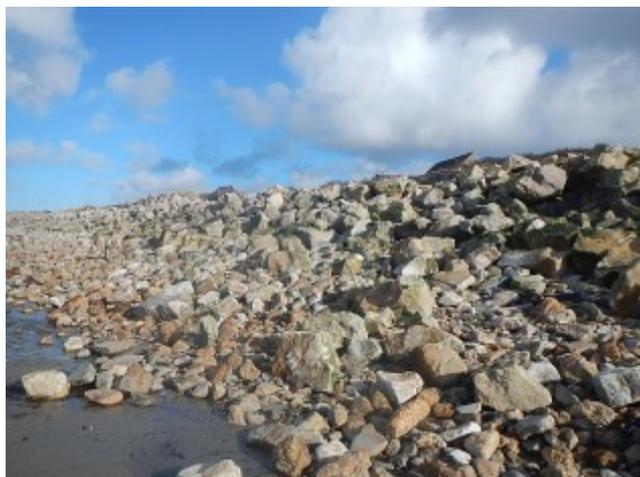
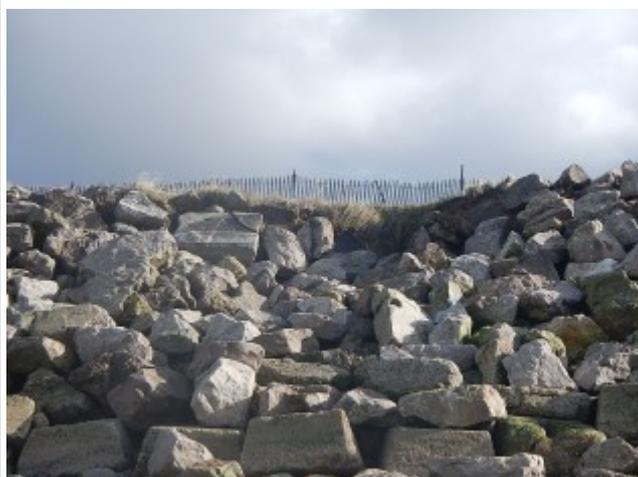
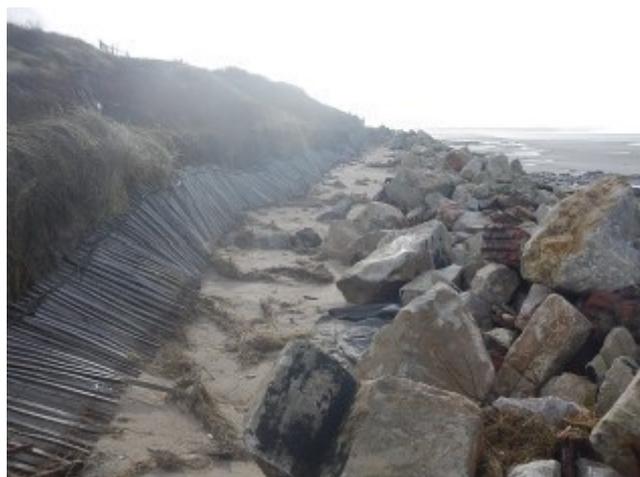
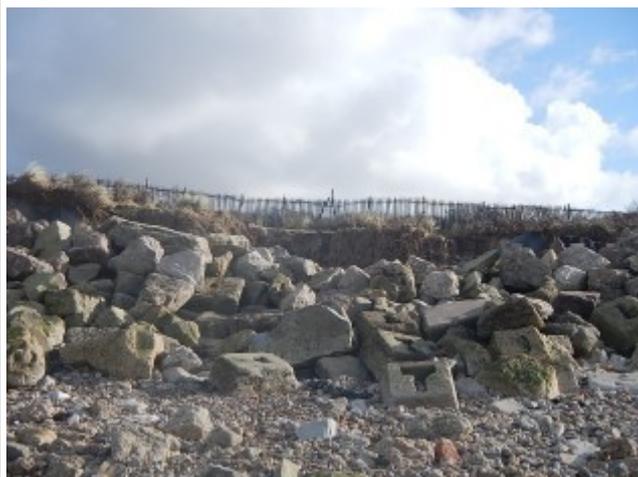
Submersion marine

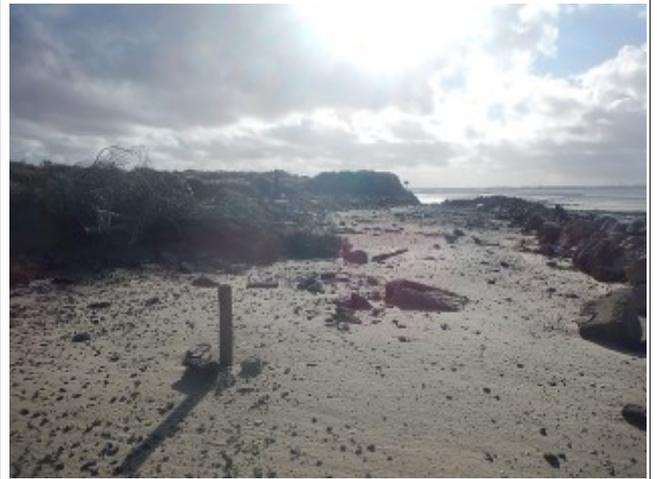
Accès à la plage en béton endommagé

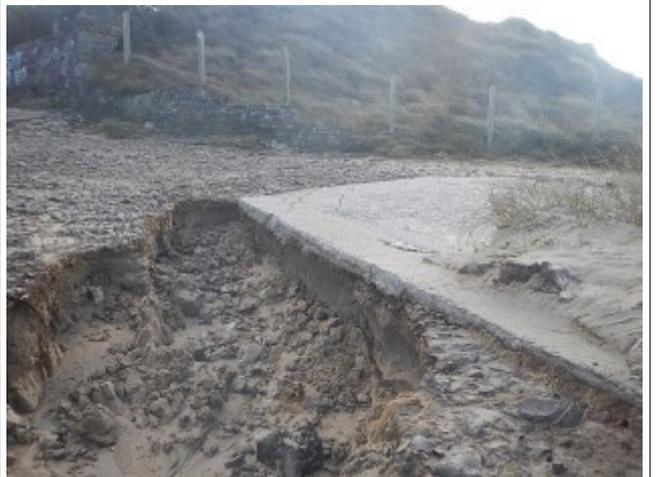
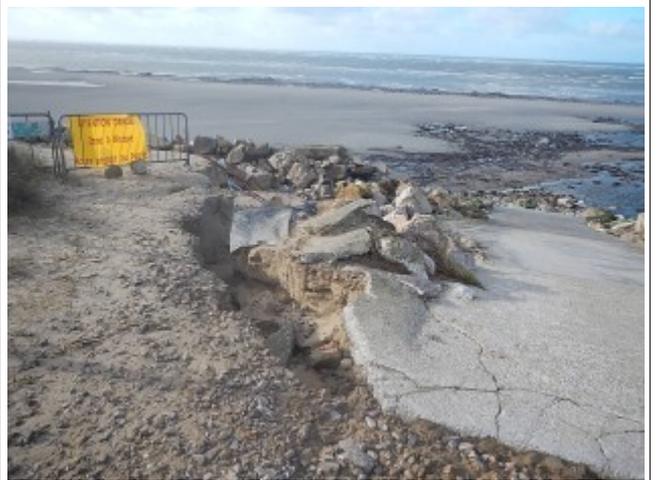
Erosion du cordon dunaire

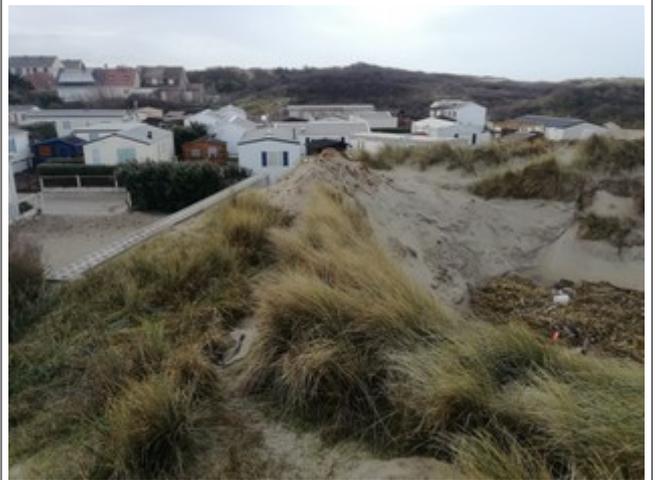
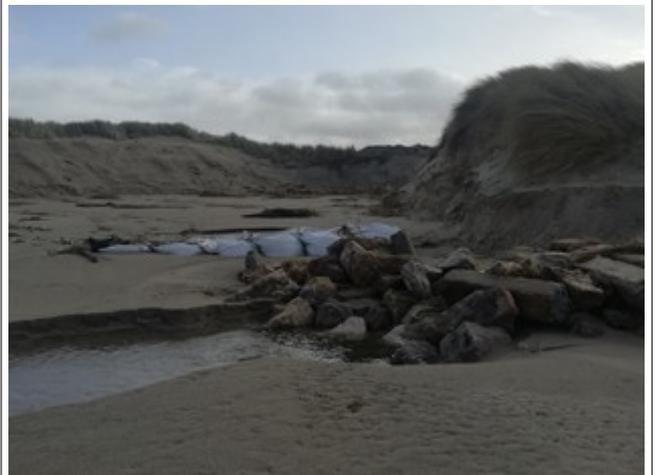
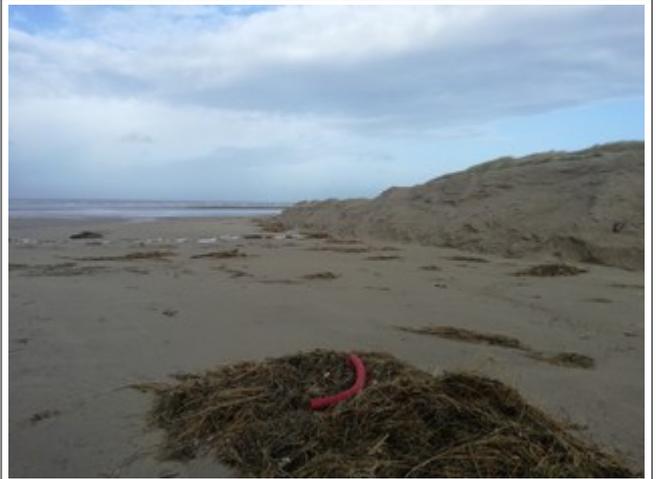
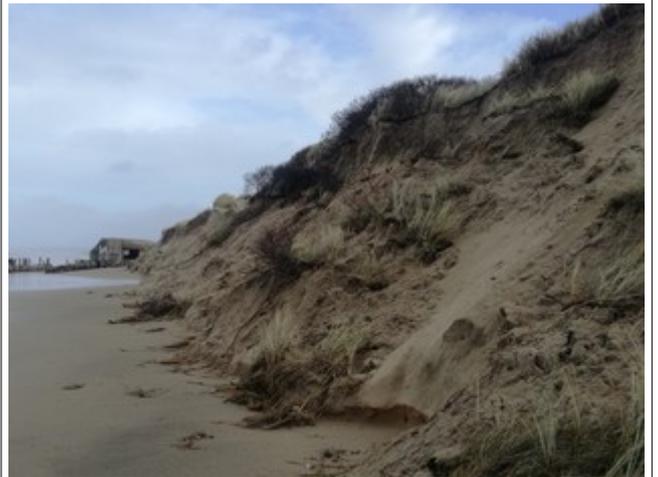
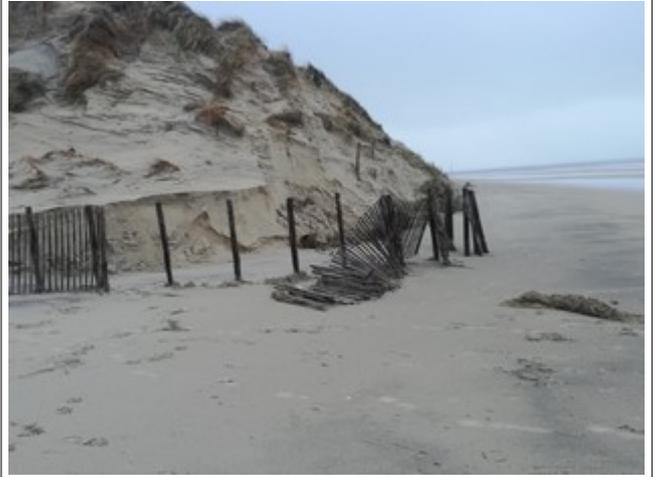
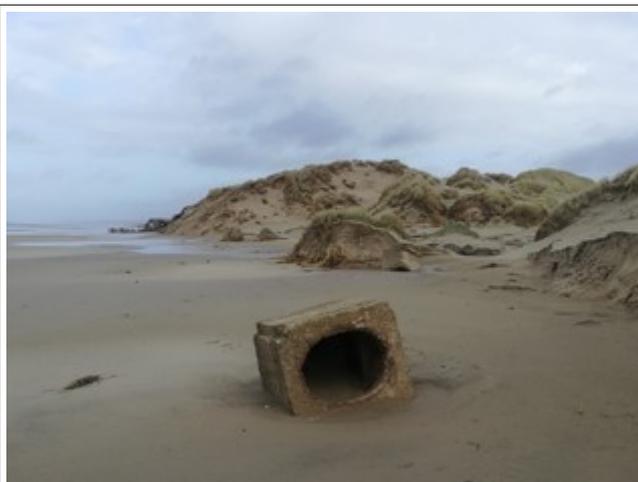
Secteur Ste Cecile – Secteur Nord

Exutoire camping de la mer.

Forte érosion malgré les bigbag posés.

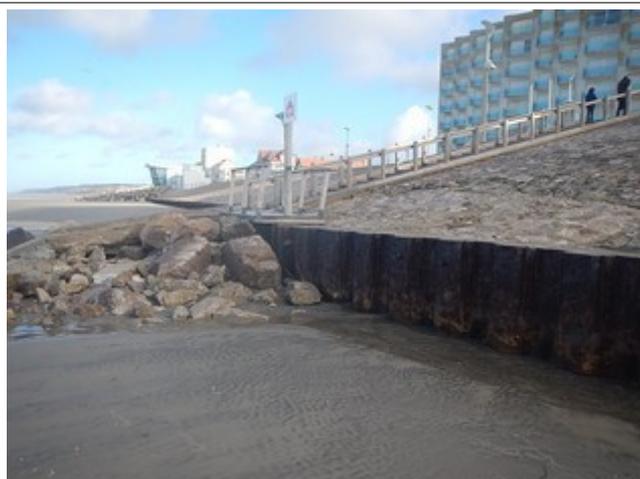
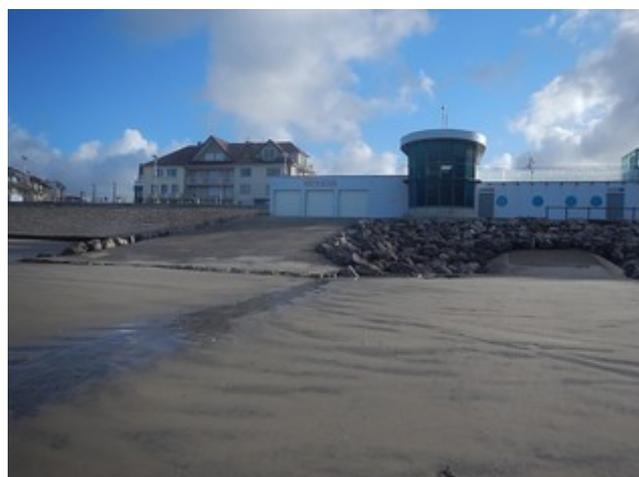
Secteur urbanisé : front de mer d'Hardelot

Niveau sable bas palplanches apparents environ 1m

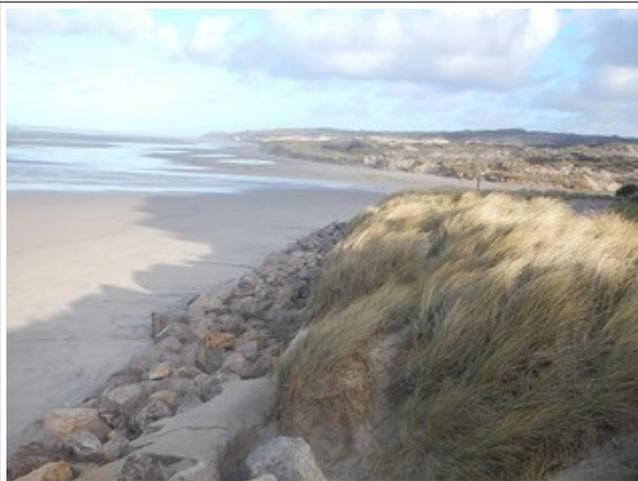
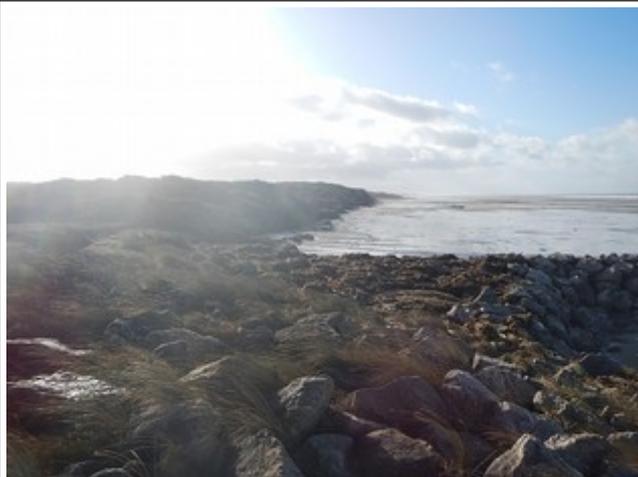
Recul du bas de dune important

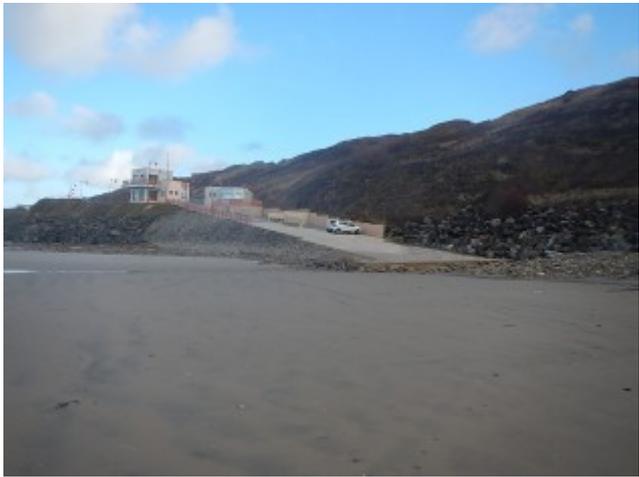
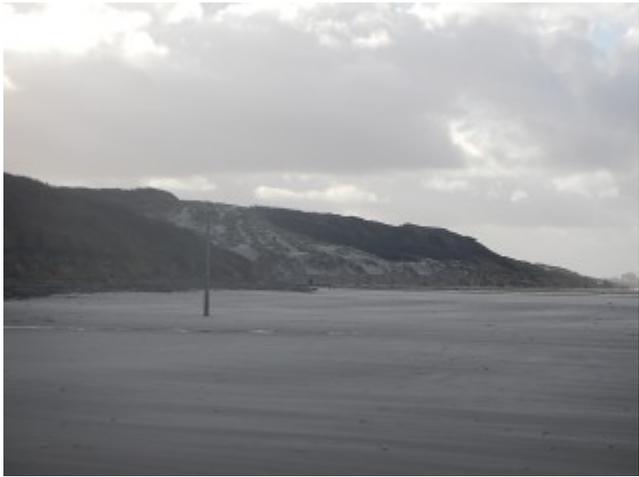
Conclusion : Baisse du niveau de sable, érosion du cordon dunaire (sud de la commune)

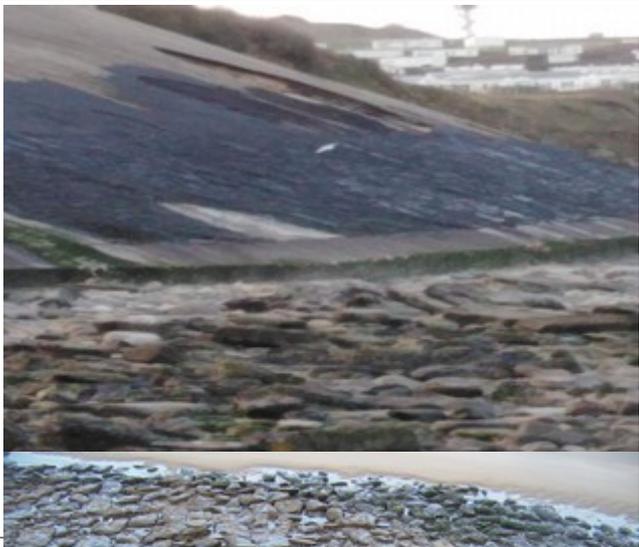
Commune de Le Portel - Compétence GEMAPI : CAB	
Constats terrain	Reportage photo
Constats du 12 février 2020	
Secteur urbanisé : front de mer de Le Portel Dégât observé sur l'ouvrage : <input type="checkbox"/> Oui <input type="checkbox"/> Non Détails : grosse cavité dans le perré Submersion marine observée : <input type="checkbox"/> Oui <input type="checkbox"/> Non Cavité vue de la plage

Dégât observé sur le perré : une cavité de 20 à 30 m² et des légers dégâts sur la digue promenade.

Une réunion est programmée le 13 février 2020 à 14 h 30 pour une prise de décision afin d'intervenir avant les prochaines tempêtes.

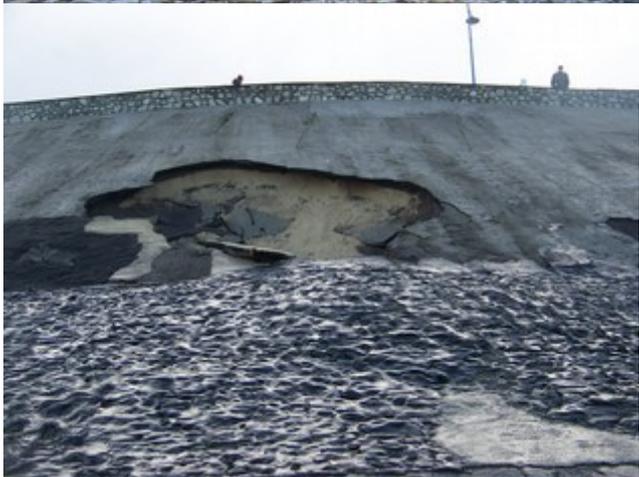
Cavité vue du perré Cette information a été communiquée par téléphone à la mairie. Une réunion mairie/cab doit se tenir ce mercredi après midi afin de réaliser des travaux.

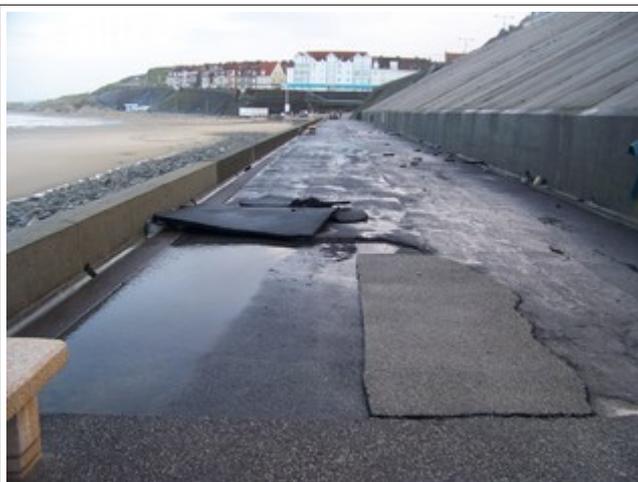
Dégât observé sur la digue promenade : plaques d'enrobés décollées.

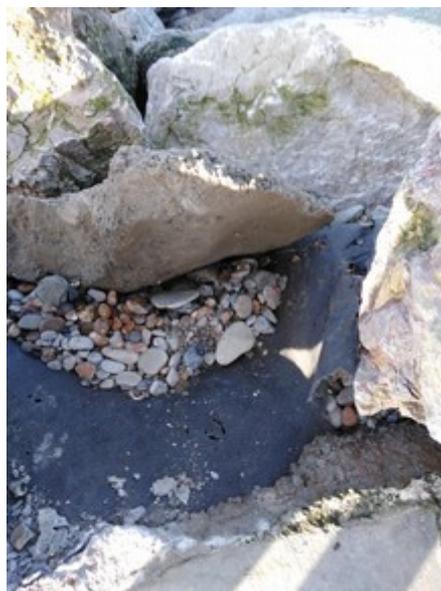
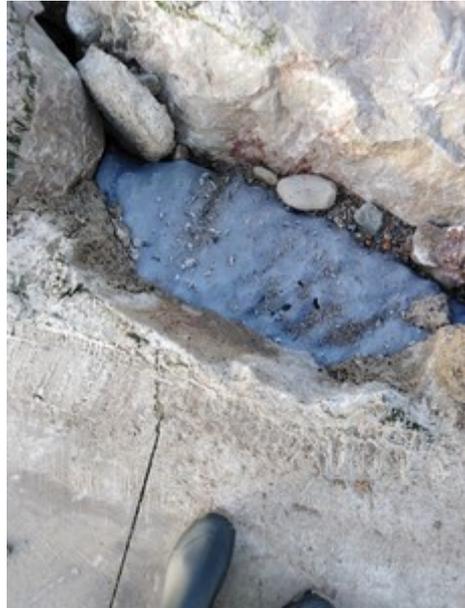
Enrochements au nord de Wimereux

Le géotextile est visible à plusieurs endroits.

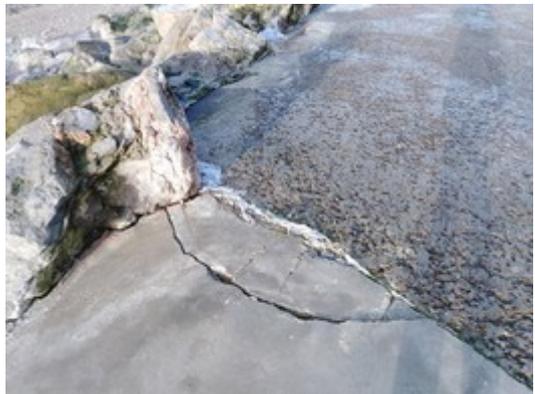
Des fissures sont visibles au niveau de la descente à bateaux

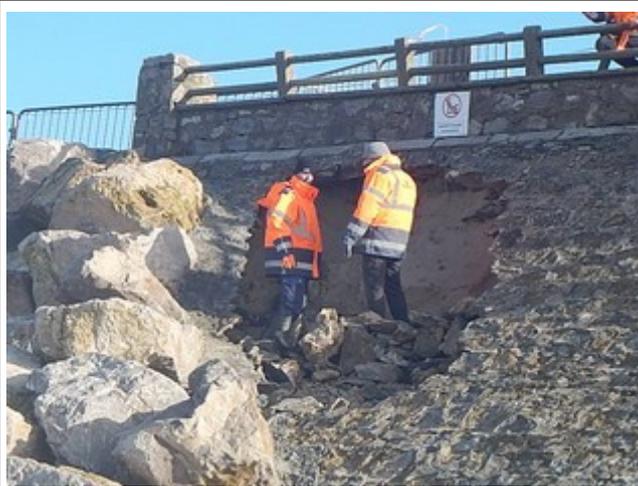
Une autre cavité de dimension plus importante a été observée le matin. Une entreprise a colmaté cette cavité.

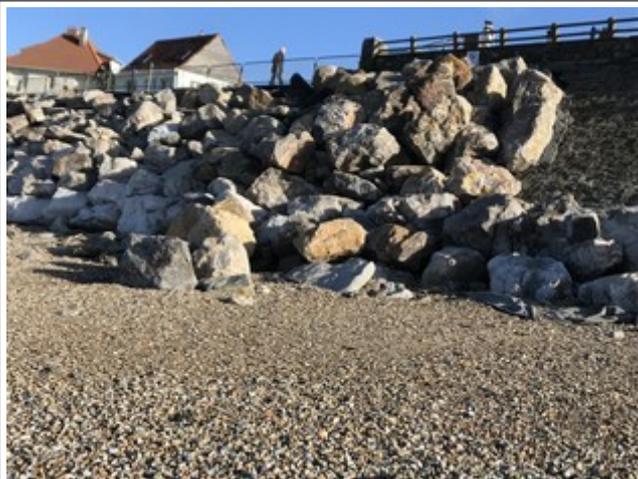
Des enrochements ont été mis en place.

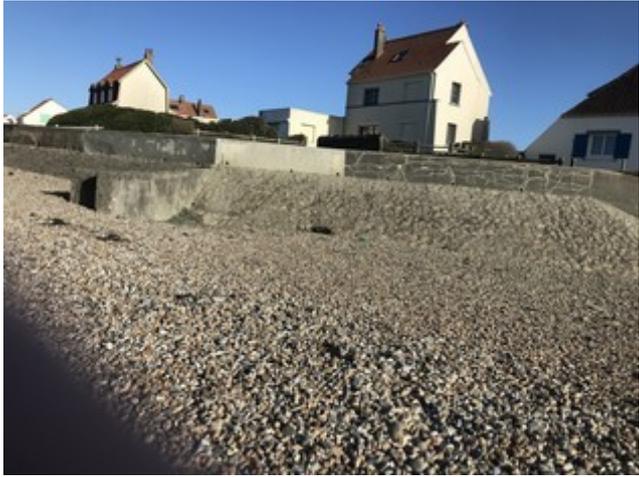
Aucun dégât apparent sur les murs

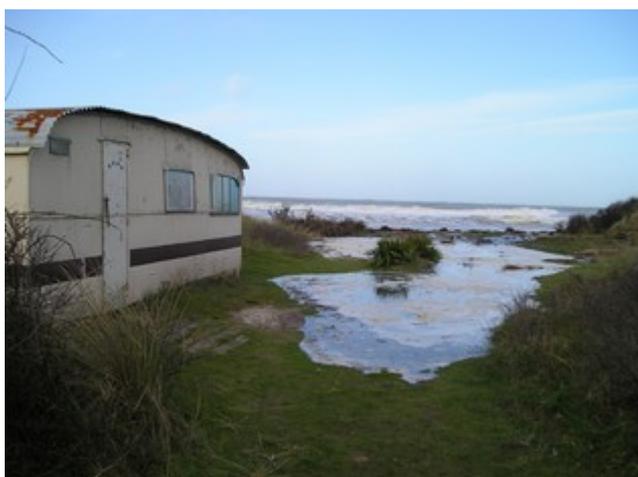
Franchissement du cordon dunaire au nord de Tardinghen

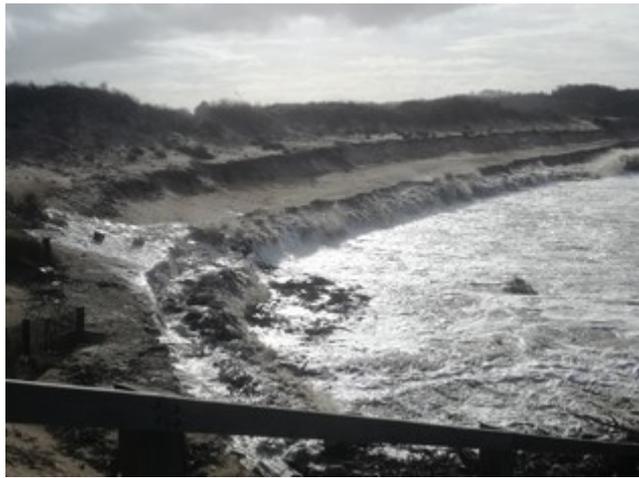
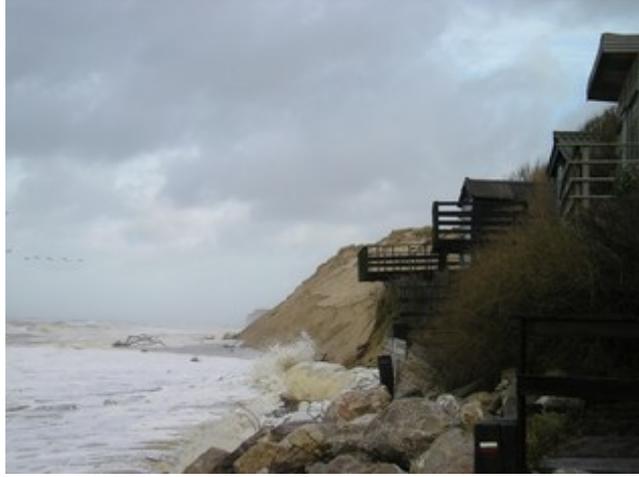
<p>Secteur du cordon dunaire : Micro falaise : <input type="checkbox"/> Oui <input type="checkbox"/> Non Érosion : <input type="checkbox"/> Oui <input type="checkbox"/> Non Détails : importante érosion du cordon dunaire de la dune d'Aval, érosion de la dune d'Amont avec la présence de chalets prêts à chuter sur l'estran.</p>

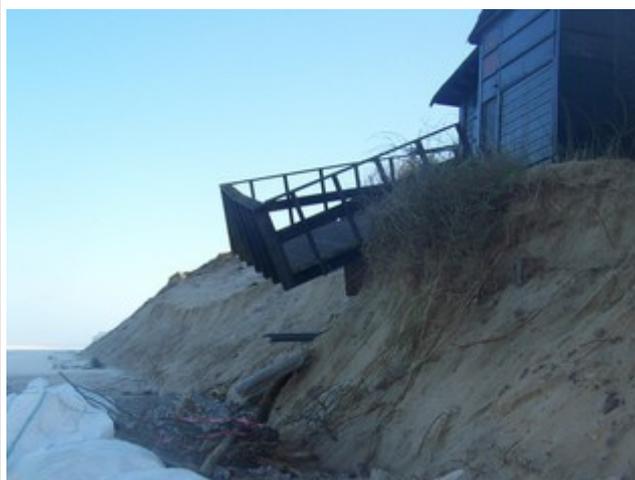
Érosion du cordon devant les chalets.

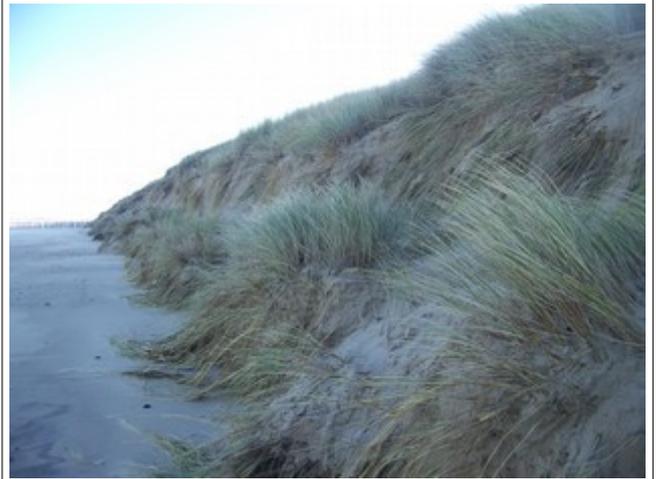
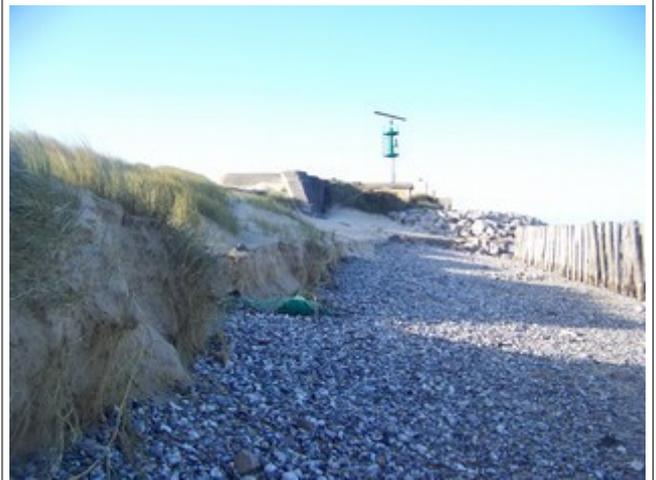
Erosion du cordon dunaire (sable et oyats)

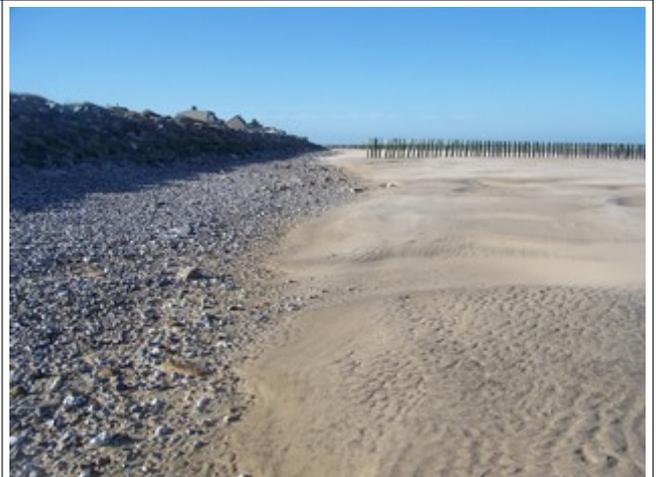
Digue : baisse du niveau de sable au pied de l'ouvrage mais celui-ci reste encore couvert par du sable ou galets.

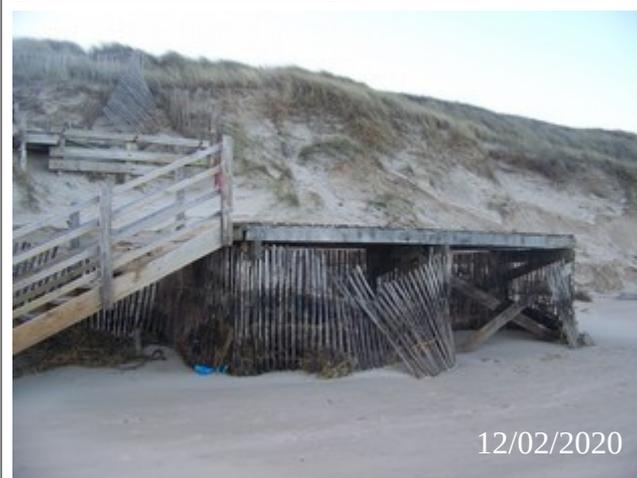
Secteur du cordon dunaire des Escardines:

Recul du trait de côte de 2 à 3 m.

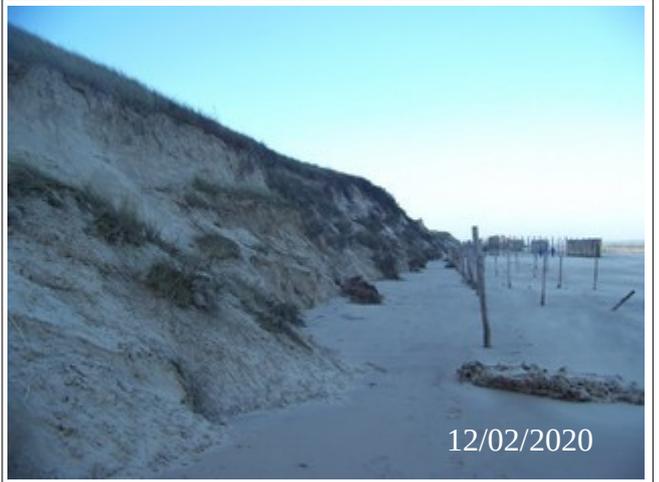
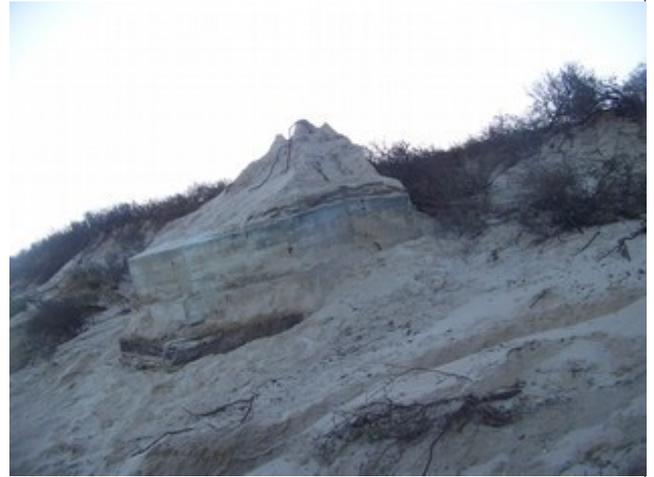
Glissement d'un vestige militaire.

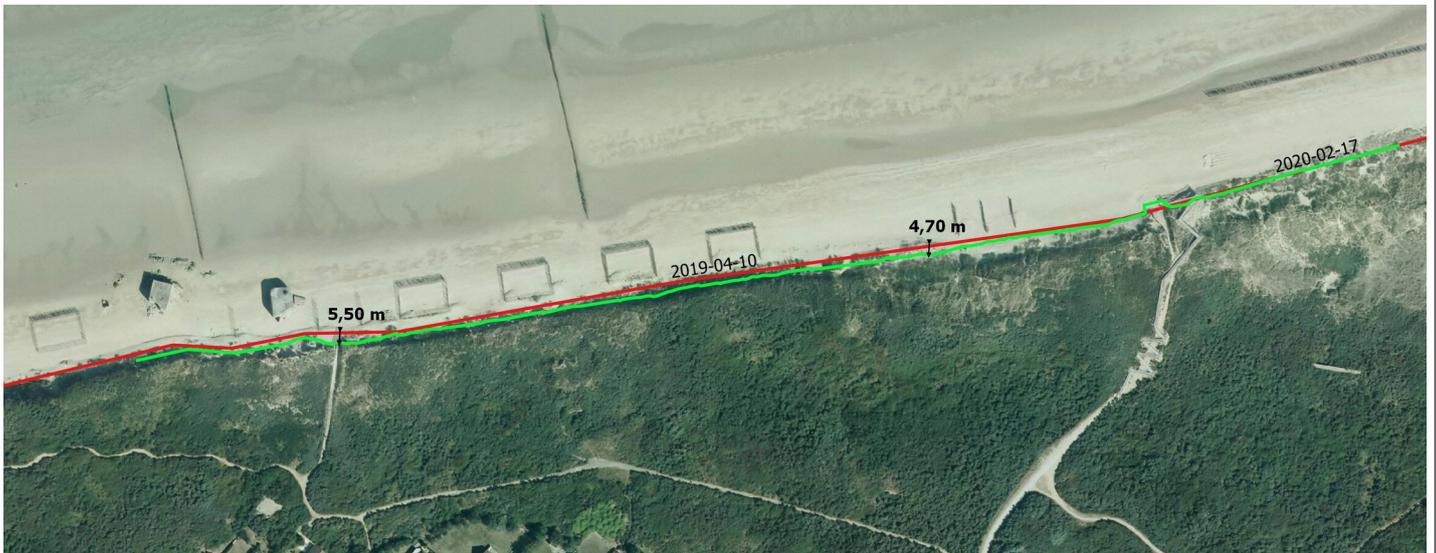
Ci-dessous en vert le trait de côte relevé le 17 février 2020. Le trait de côte a reculé de 4,70 m à 5,5 m depuis 10 avril 2019.
