PRÉFET DU PAS-DE-CALAIS

Direction Départementale
des Territoires et de la Mer du Pas-de-Calais

Boulogne-sur-Mer, le 12 décembre 2019

Rapport visites du littoral - 11 décembre 2019

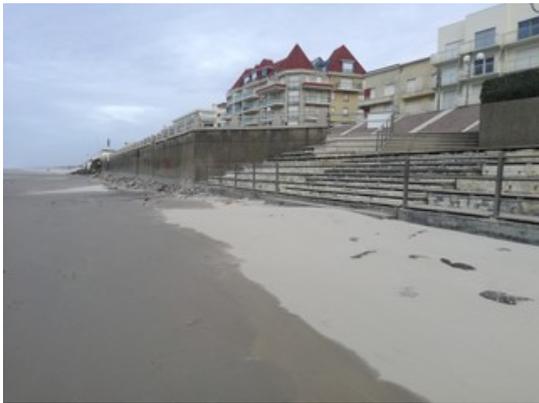
Commune de Merlimont Compétence GEMAPI CA2BM	
Constats terrain	Reportage photo
Constats du 10 décembre 2019	
Secteur urbanisé : front de mer Pas de dégât observé sur l'ouvrage. Niveau de sable inchangé depuis la dernière visite du 2 novembre 2019.

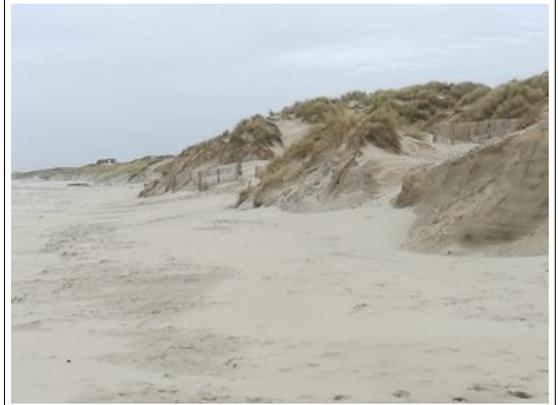
Cordon dunaire : pas de signe d'érosion sur les cordons dunaires.

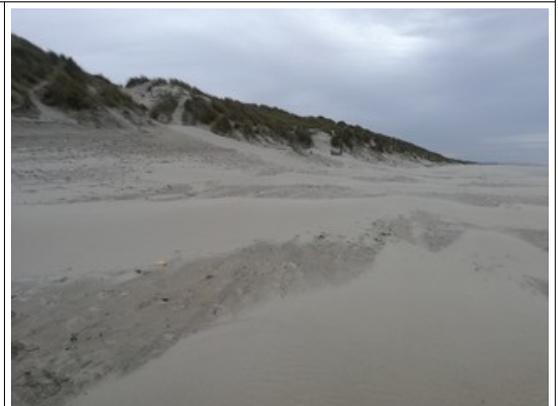
Cordons dunaires :
Pas d'érosion significative.

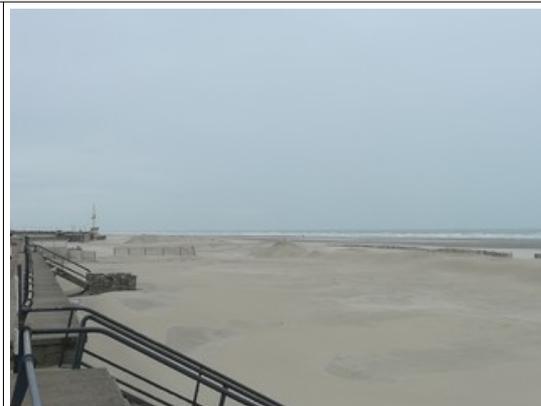
Front de mer :
Pas de submersion
Pas d'érosion
Pas de dégât.

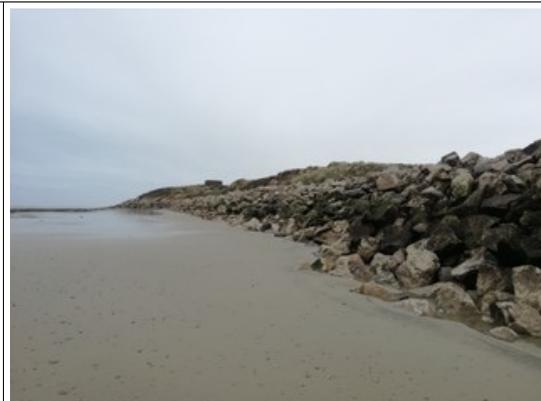
Pas de signe d'érosion

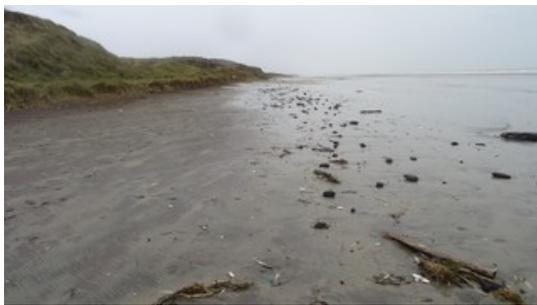
Commune de Neufchatel Hardelot - Compétence GEMAPI = CAB	
Constats terrain	Reportage photo
Constats du 10 décembre 2019	
Pas de désordre observé sur le cordon dunaire sud.

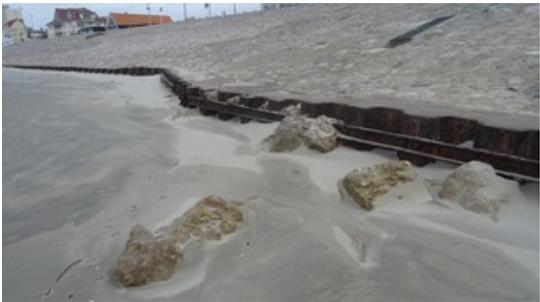
Baisse du niveau de sable en haut estran depuis la dernière visite du 2 novembre 2019. Palplanches toujours apparentes

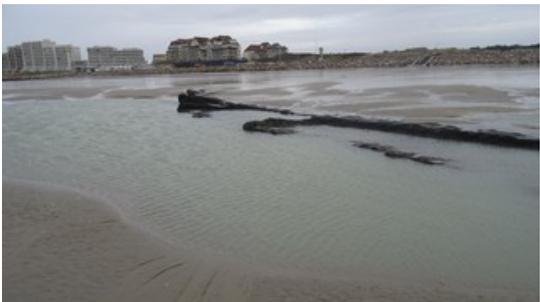
Niveau de sable bas en bas estran face à la résidence « Plein Sud » (apparition du substrat).

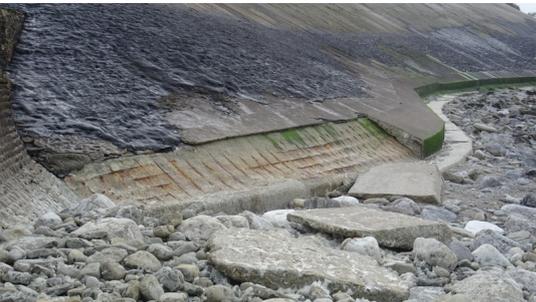
Commune de Le Portel	
Constats terrain	Reportage photo
Constats du 10 décembre 2019	
Pas d'évolution du pied de perré sud depuis la tempête du 30/09/2019.

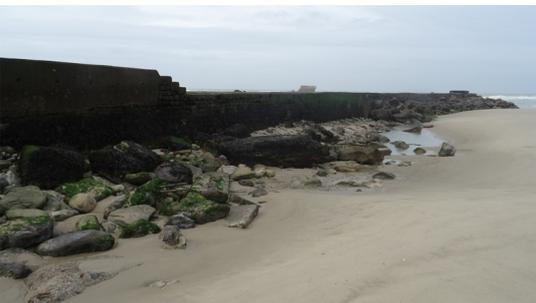
Pied de l'épi découvert

<p>Conclusion : Pas de submersion observée. Cavité. Érosion au pied de l'épi.</p>

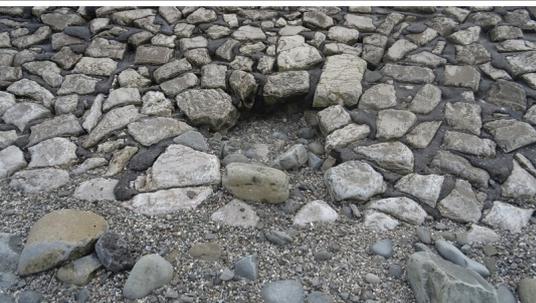
Cavité sur le perré sud.

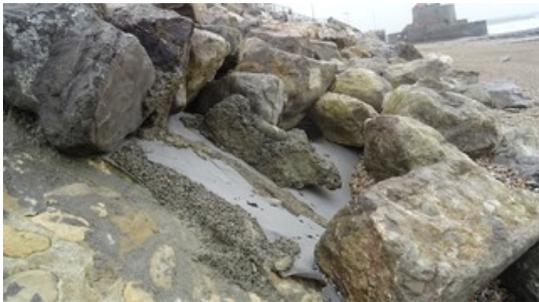
Commune de Ambleteuse - Compétence GEMAPI = CCT2C	
Constats terrain	Reportage photo
Constats du 10 décembre 2019	
Enrochements désolidarisés du perré et déplacés.

Conclusion : Protection du perré en enrochement légèrement dégradé. Pas de submersion marine observée sur ce site.

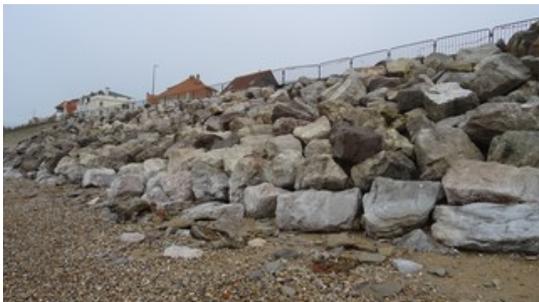
Variation de pente des enrochements

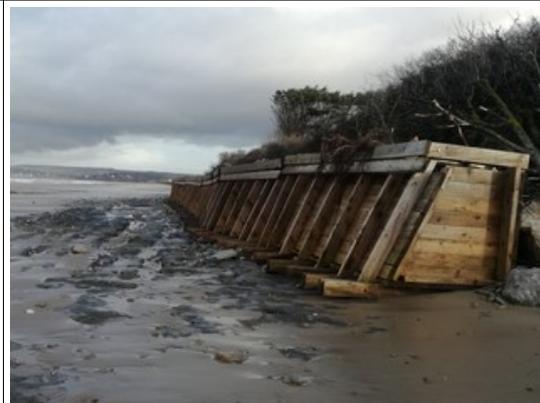
Le pied de l'ouvrage expérimental n'est plus ensablé.

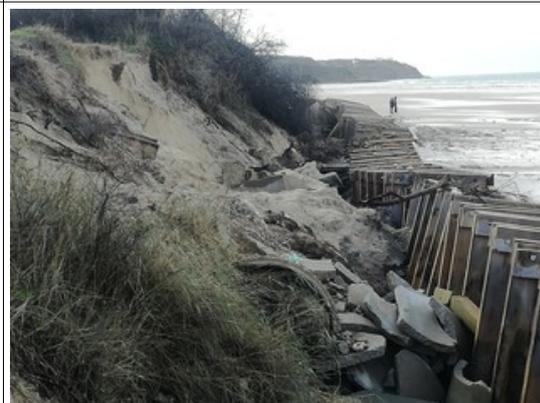
Des caissons ont bougé en Z.

L'ouvrage expérimental a bougé.
Le pied de l'ouvrage expérimental est désensablé.
Pas d'érosion du cordon dunaire.
Pas de submersion marine observée sur ce site.

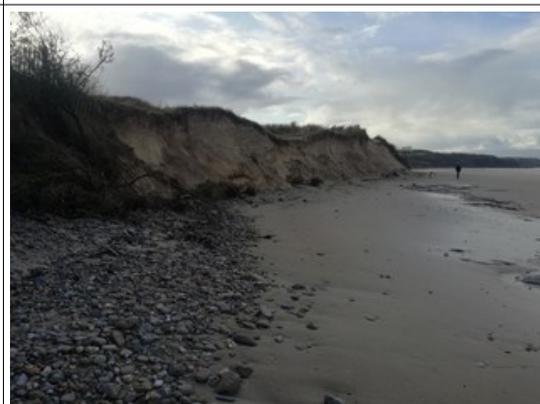
Pas de d'érosion le cordon dunaire observé.

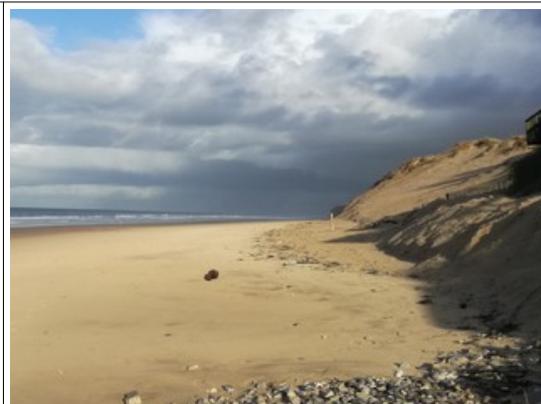
Pas de désordre observé sur la dune d'Amont.

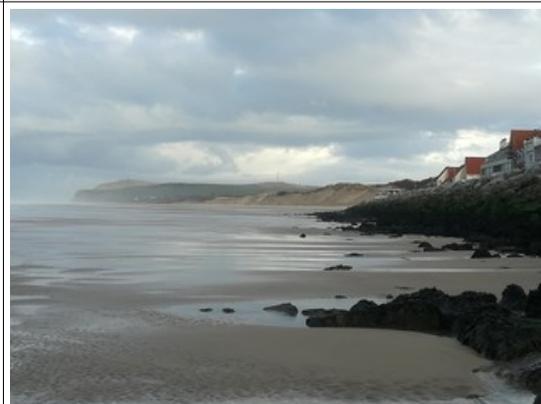
Pas de désordre observé sur le perré.

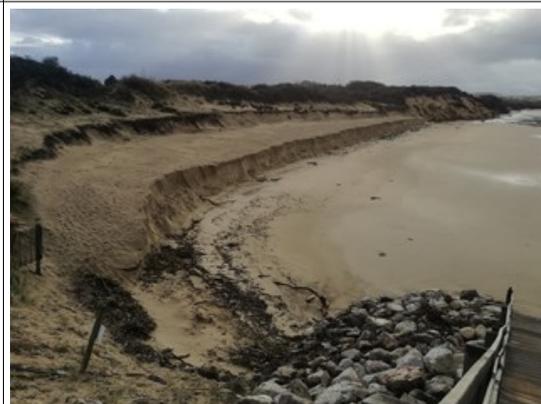
Pas de désordre observé sur la dune d'aval.

Pas d'évolution depuis la dernière tempête du 2 novembre 2019.

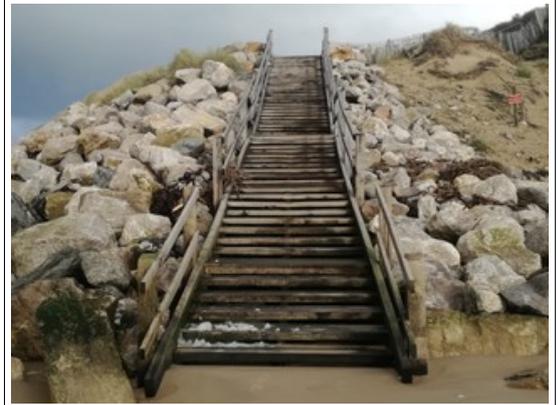
Pas de dégât sur l'escalier.

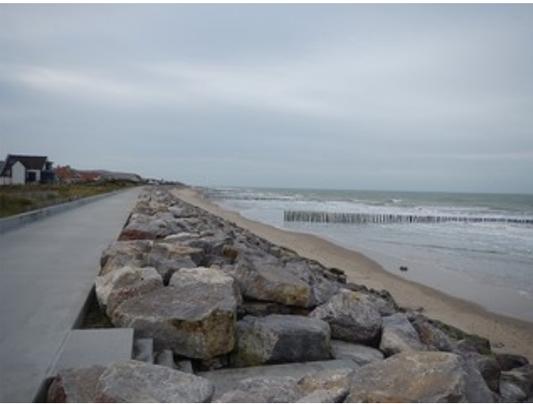
Commune de Sangatte - Blériot - Compétence GEMAPI = CAC	
Constats terrain	Reportage photo
Constats du 10 décembre 2019	
<p>Pas de désordre observé sur la digue de Sangatte ni sur les pieux hydrauliques.</p> <p>Niveau de sable stable par rapport à la dernière visite après tempête du 2 novembre 2019.</p> <p>Pas d'érosion du cordon dunaire au nord de la digue</p>

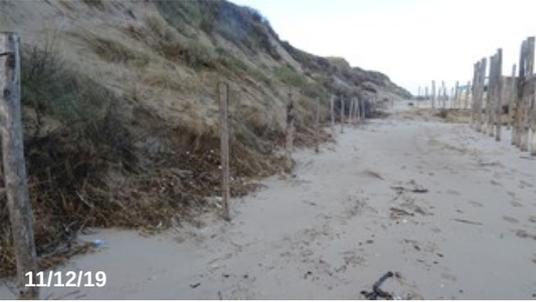
Commune de Oye Plage - Compétence GEMAPI CCRA	
Constats terrain	Reportage photo
Constats du 11 décembre 2019	
Niveau de sable stable par rapport à la visite du 04 novembre 2019 entre le casier et le cordon dunaire. Pas d'érosion en pied de dune
