# Diagnostic et élaboration d'orientations pour une gestion durable du trait de côte sur le littoral de la Côte d'Opale

Phase 1 – Etat  
des  
connaissances  
Version finale

Mai 2014

EP 132576J

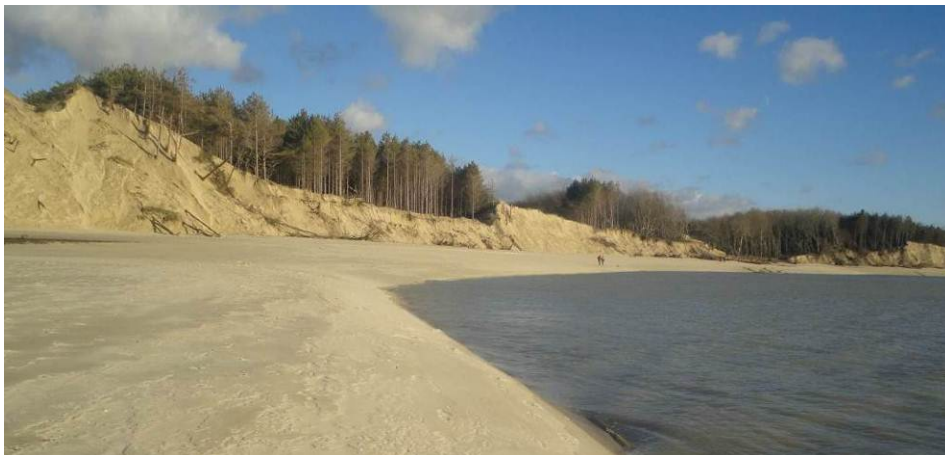
**Figure 22 : Falaise d'érosion et dégradation du boisement dunaire dans l'Anse du Bois des Sapins (Egis, Novembre 2013).**

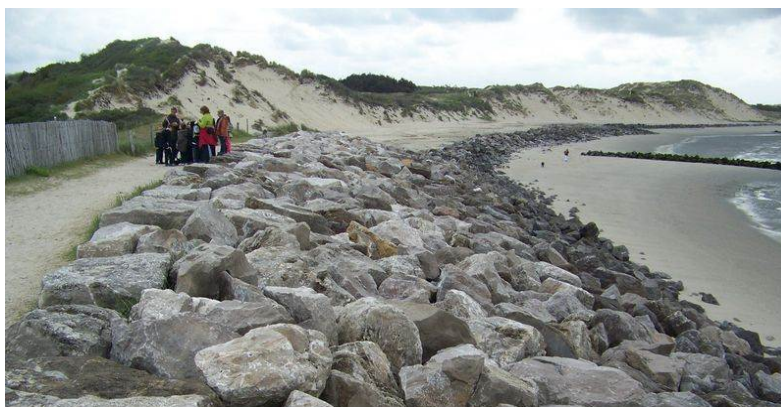
**Figure 25 : Digue en enrochements au niveau du Camping du Halloy et cordon d'enrochements existant en arrière-plan (DDTM 62, 2013)**

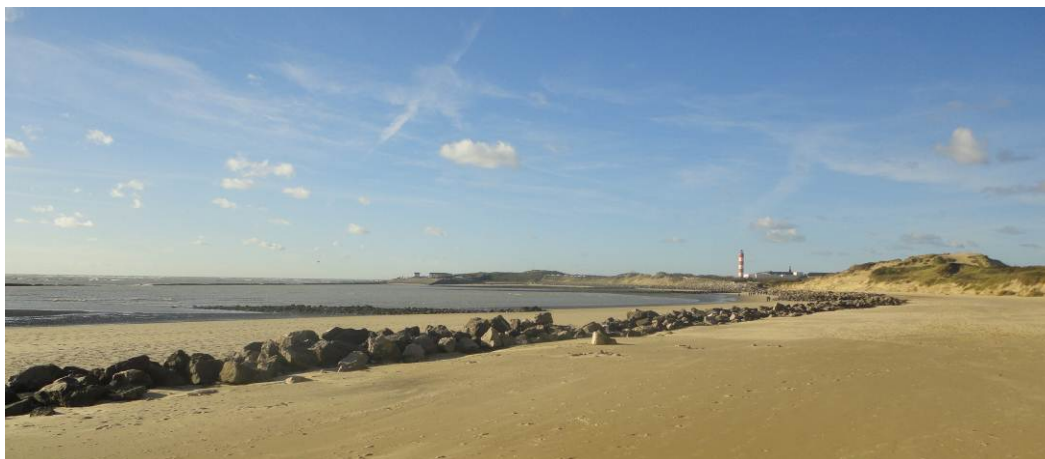
**Figure 26 : Anse des Sternes et Pointe du Haut-Banc au fond – cette photo illustre le recul du cordon dunaire derrière le cordon d’enrochements (Egis, Novembre 2013)**

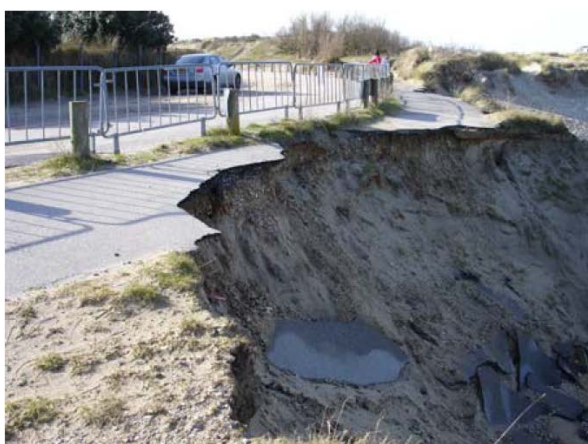
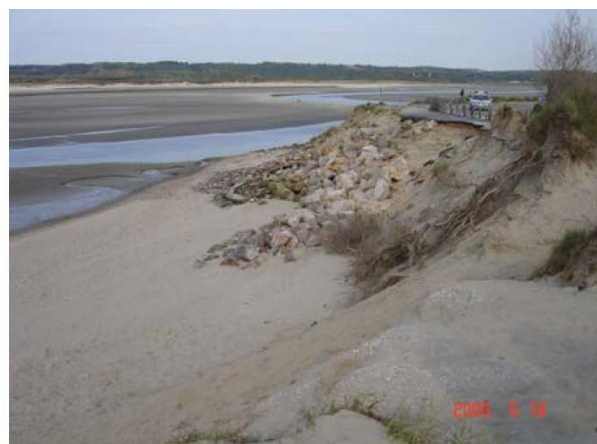
**Figure 33 : Erosion de la route en corniche directement à l'est de la Pointe du Touquet (Battiau-Queney, 2008)**

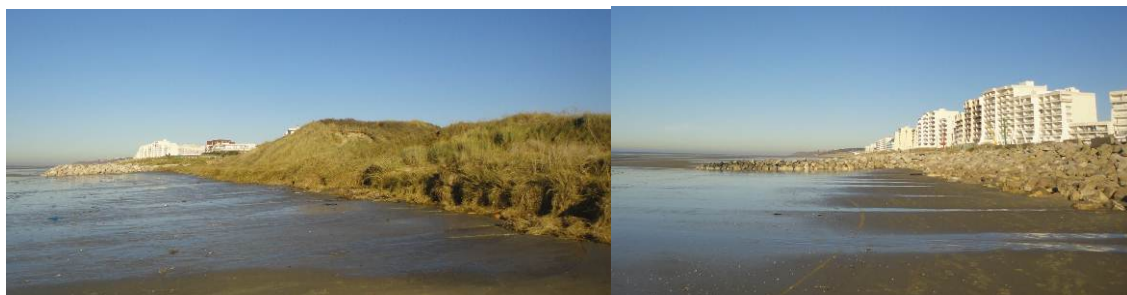
**Figure 34 : Résurgence de la nappe phréatique devant la digue en enrochements et au sud d'Hardelot-Plage (Egis, Décembre 2013)**

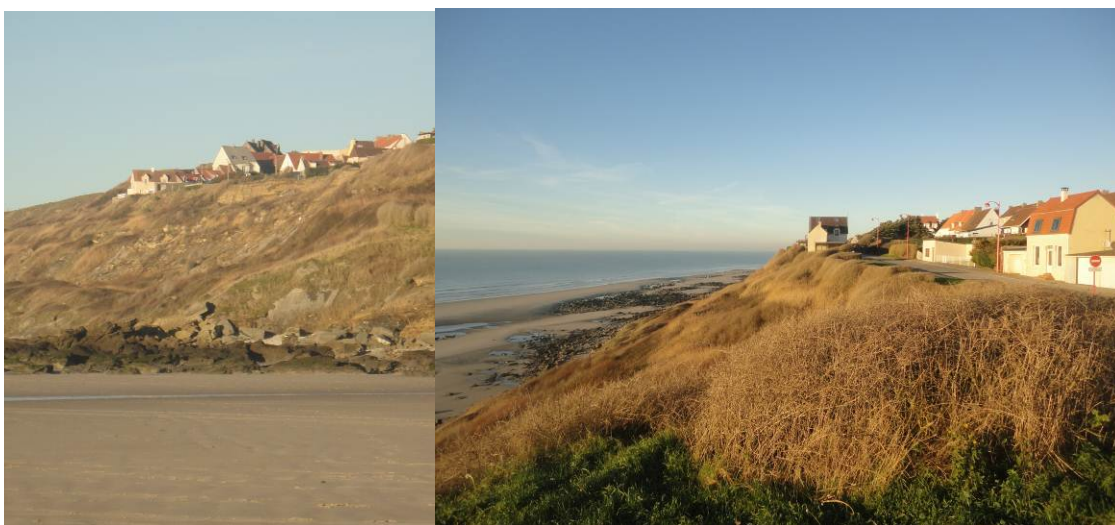
**Figure 38 : Habitations situées en bord de falaise à Equihen-Plage (Egis, Novembre 2013)**

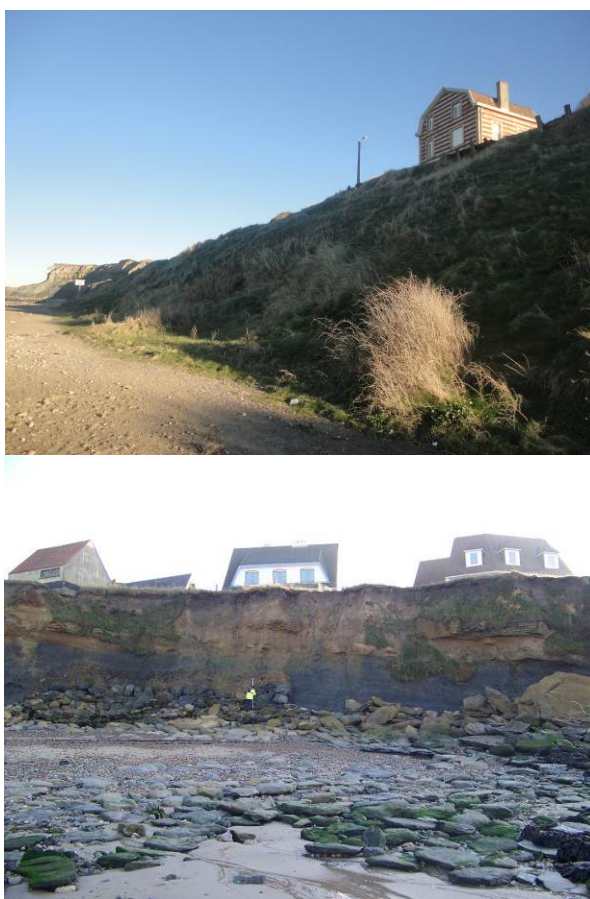
**Figure 41 : Propriétés en arrière de la corniche de la falaise au nord de Wimereux (gauche) (Egis, Décembre 2013) et au nord d'Audresselles (DDTM62, 2013)**

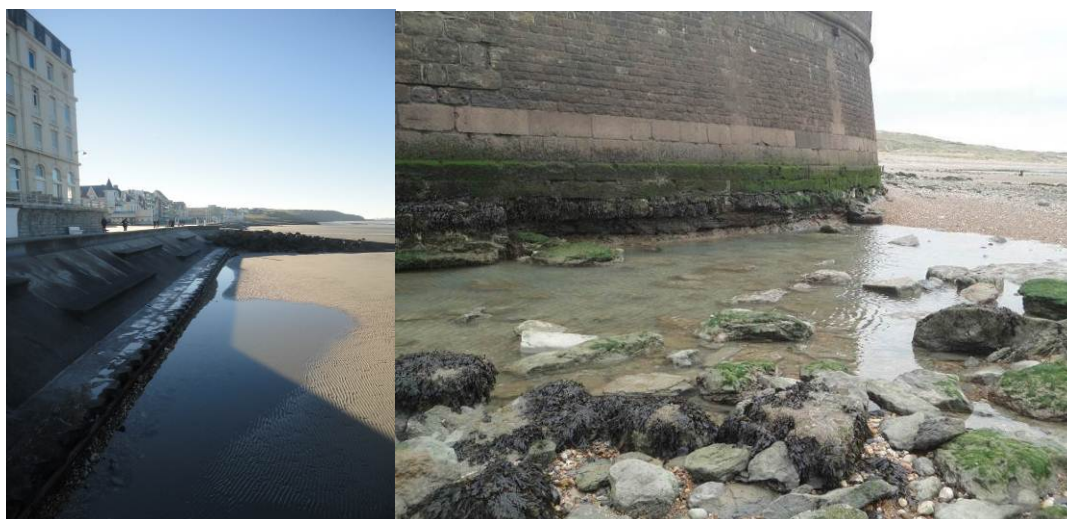
**Figure 42 : Abaissement de l'estran devant le perré de Wimereux (palplanches visibles et mare d'eau) et affouillement du pied du Fort Mahon à Ambleteuse (Egis Ports, Décembre 2013)**

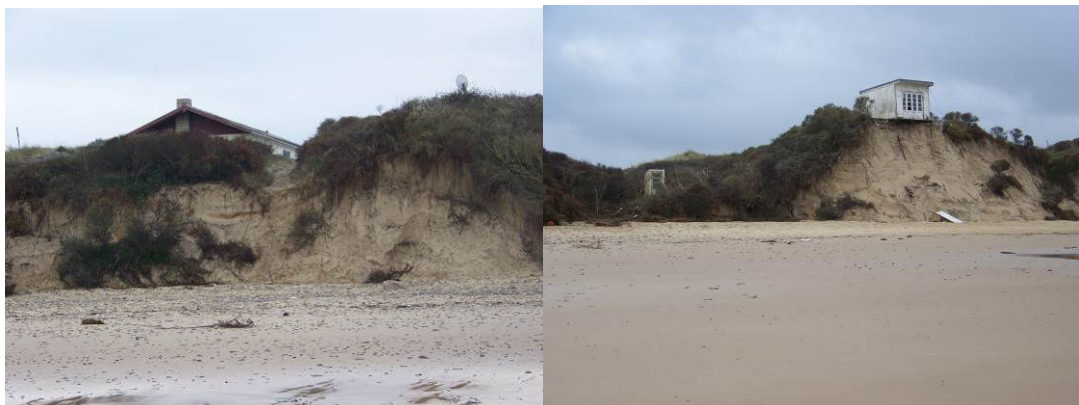
**Figure 44 : Habitation en arrière et chalet en surplomb du cordon dunaire du Châtelet à Tardinghen à la suite de la tempête Xaver (DDTM 62, 2013)**

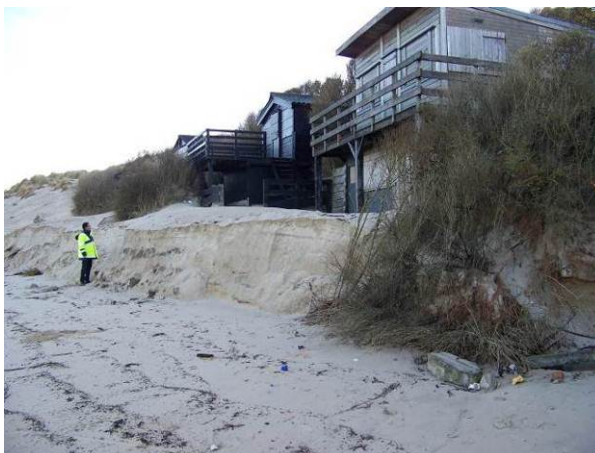
**Figure 45 : Chalets perchés sur la dune d'Amont à l'extrémité nord-ouest de Wissant (DDTM 62, 2013)**

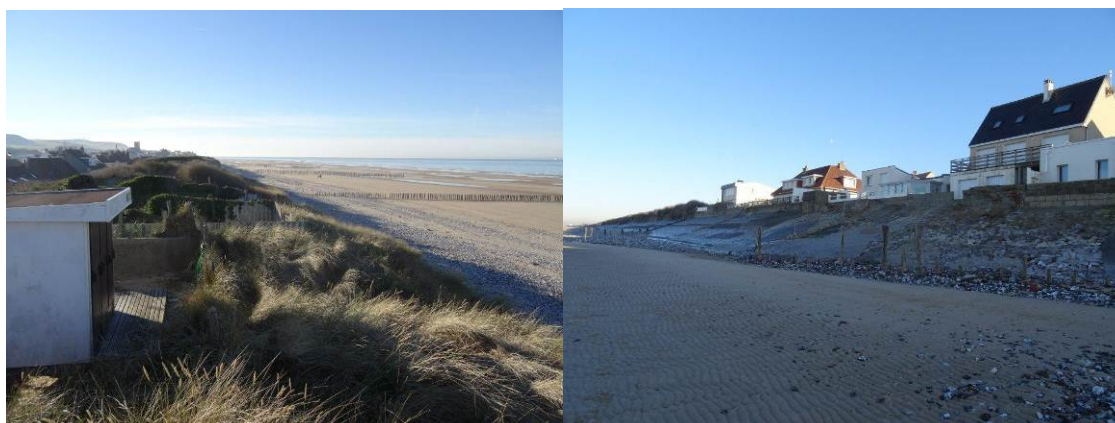
**Figure 48 : Habitations et chalet, en surplomb de la dune, protégés par la digue de Sangatte (Egis, Hiver 2013-2014)**

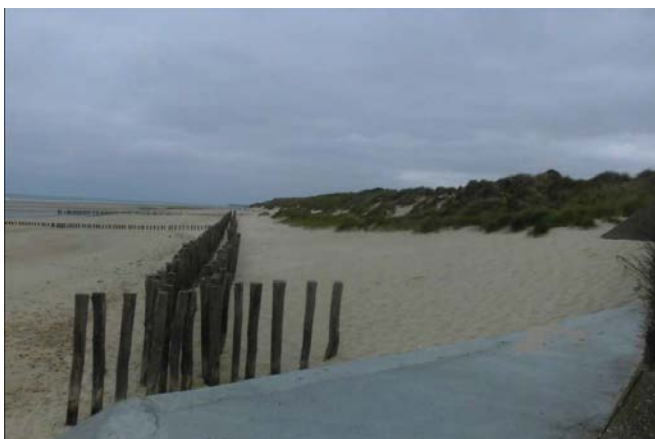
**Figure 49 : Transition entre le perré de Sangatte et les dunes du Fort Mahon (Safège, 2013)**

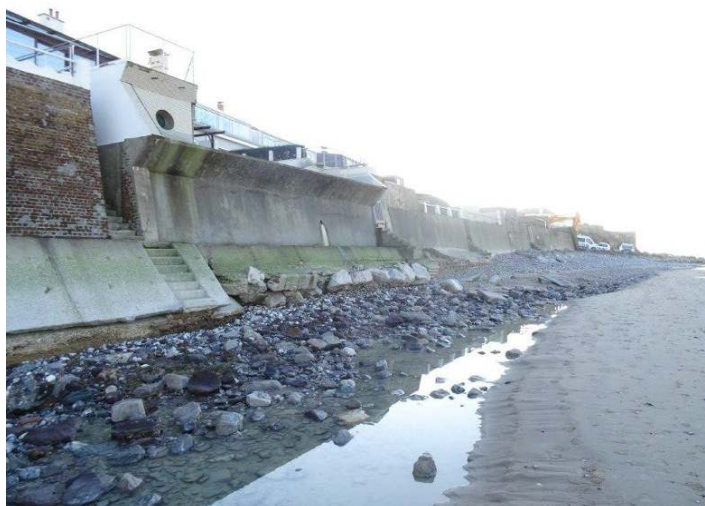
**Figure 51 : Signes d'abaissement de l'estran et de l'affouillement du mur de soutènement à l'ouest de la digue (Egis, Hiver 2013-2014)**
