RAPPORT

VISITE APRÈS TEMPÊTE

DENNIS - 16/02/2020

Direction Départementale des Territoires et de la Mer
Pas-de-Calais

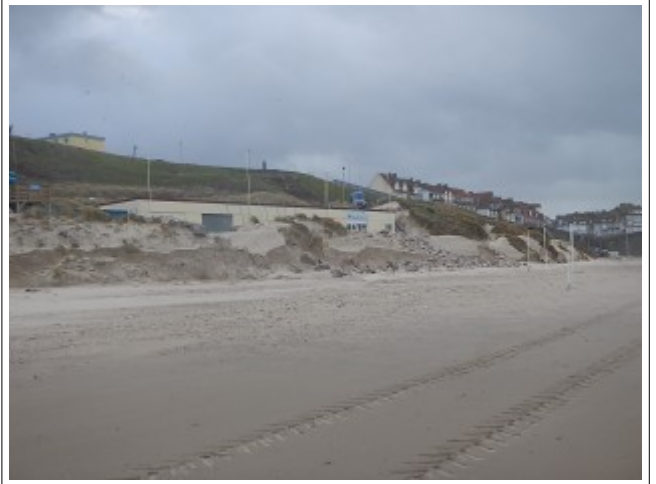
Secteur du cordon dunaire :Secteur nord

Niveau de sable : Bas

Cavités signalées à la mairie, intervention d'une entreprise prochainement

Forte érosion du cordon dunaire au nord de la commune

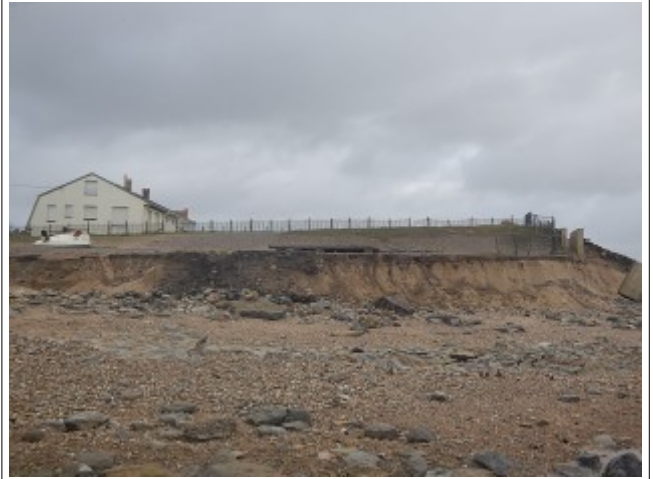
Erosion et baisse du niveau de sable secteur Sud

Erosion secteurs nord et sud de la commune

Baisse du niveau de sable

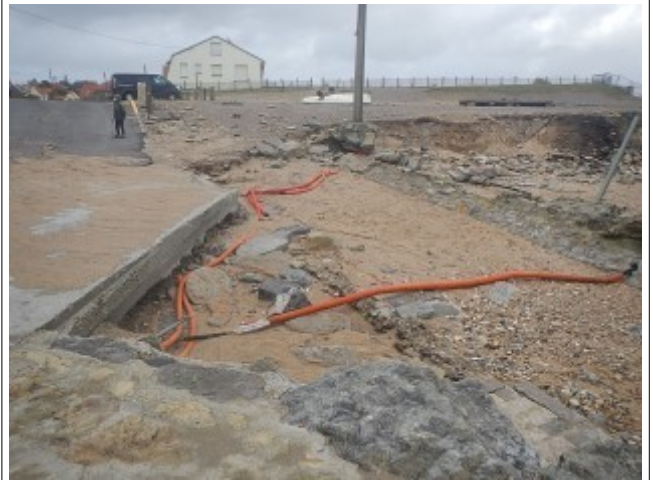
Erosion et baisse du niveau de sable secteur Sud

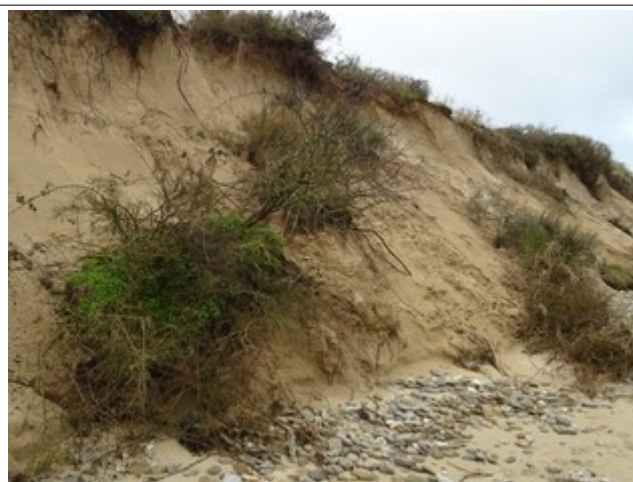
Détails : Peu d'érosion significative par la mer depuis la tempête Ciara. On est en présence maintenant d'une érosion gravitaire de la partie haute de la dune (descente du sable sur l'estran)

Erosion en crête de la dune. Sur la photo ci-contre, on voit une partie d'une dalle en béton qui s'est décrochée.

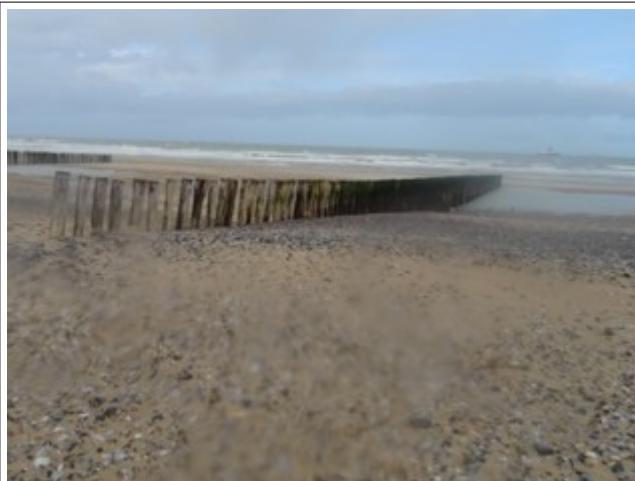
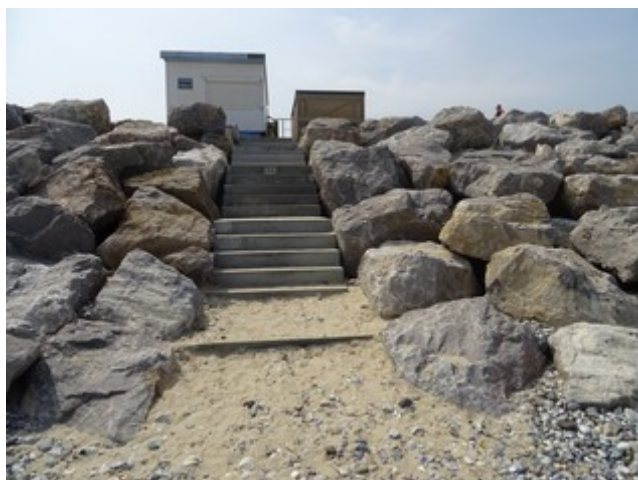
Détails : baisse du niveau de sable en bas d'estran
hausse du niveau de sable en haut estran.

Hausse du niveau de sable/galet en haut estran

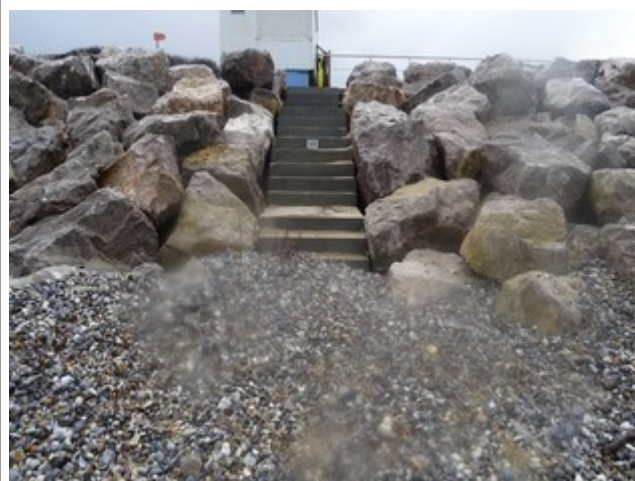
Pas de dégat sur la digue.

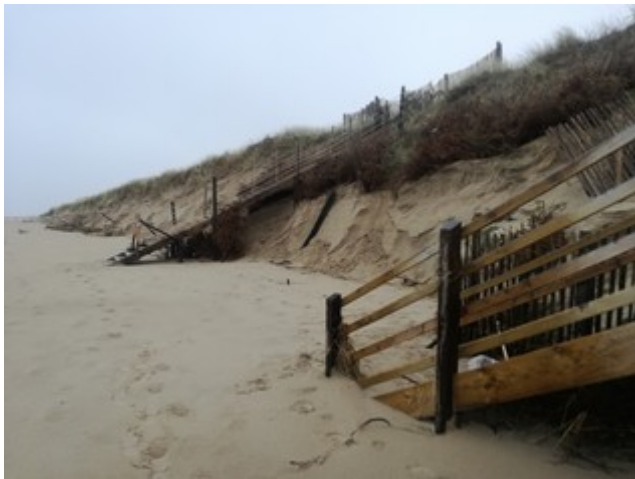
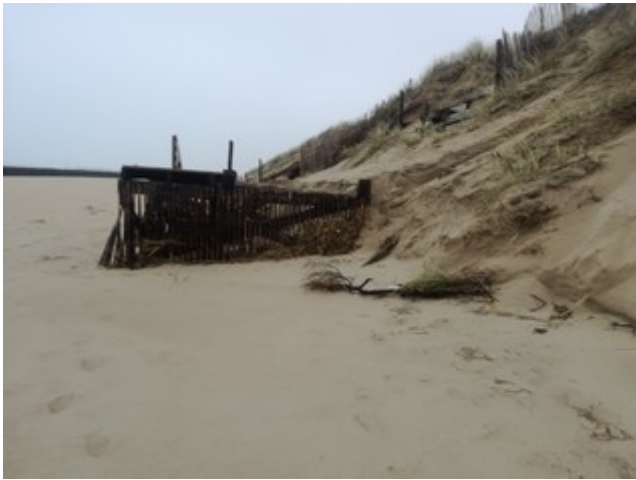
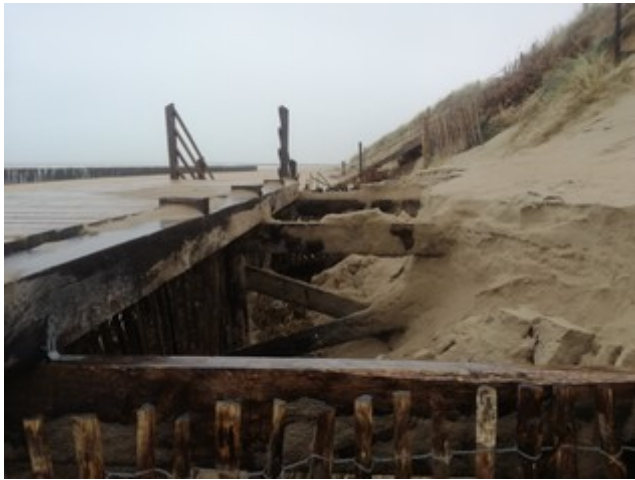
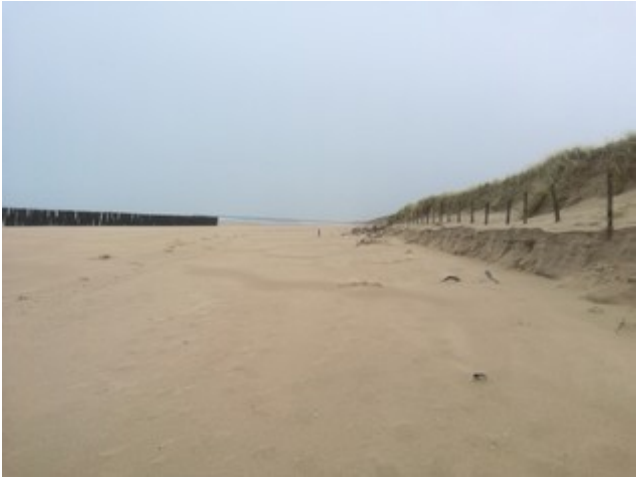
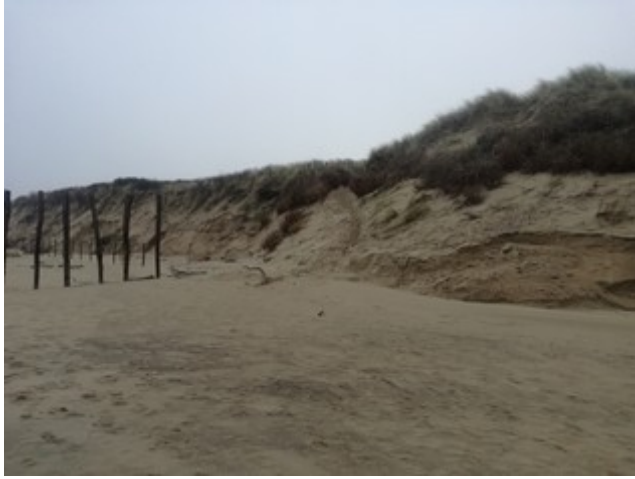
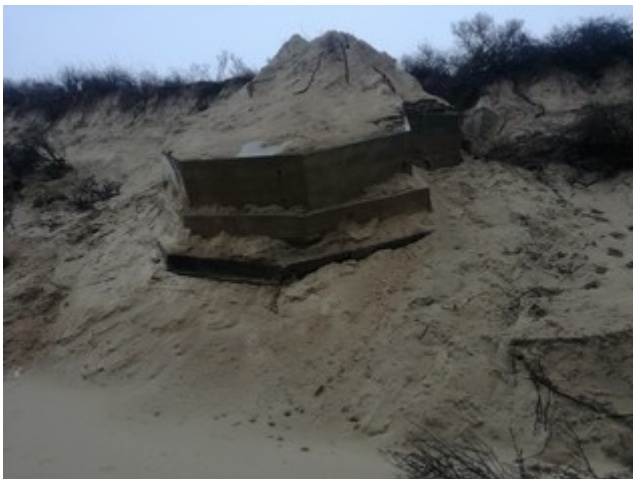
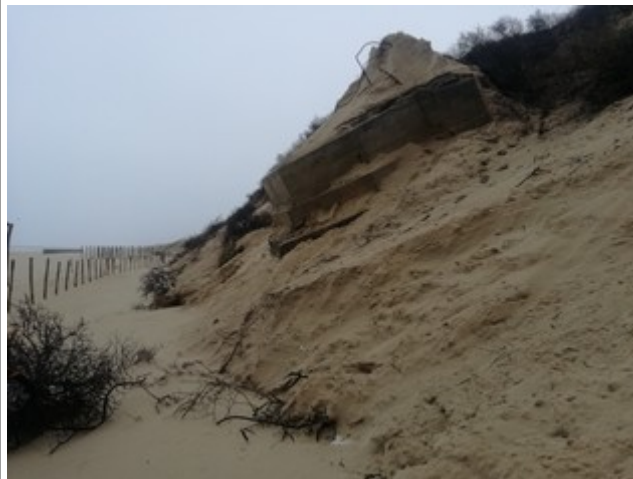
Compétence GEMAPI : CCRA	
Constats terrain	Reportage photo
Constats du 17/02/20	
<p>Secteur du cordon dunaire : des escardines Micro falaise : <input type="checkbox"/> Oui <input type="checkbox"/> Non Erosion : <input type="checkbox"/> Oui <input type="checkbox"/> Non Niveau de sable : stable depuis CIARA</p>

Erosion du cordon dunaire (micro falaise).

Niveau de sable : stable depuis Ciara
