Direction Départementale
des Territoires et de la Mer du Pas-de-Calais

Rapport visites littoral 04 novembre 2019

L'équipe du SAML a effectué des visites de terrain le 4 novembre 2019 .

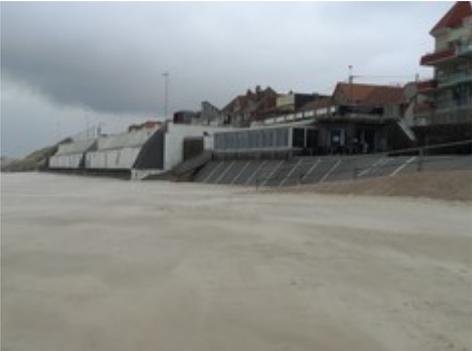
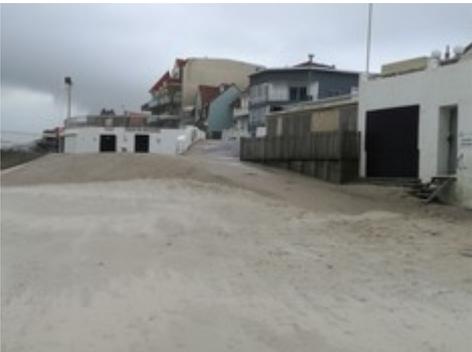
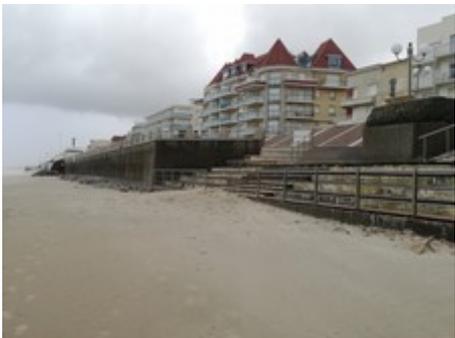
Commune de Merlimont Compétence GEMAPI CA2BM	
Constats terrain	Reportage photo
Constats du 04 novembre 2019	
<p>Secteur urbanisé : front de mer de Merlimont. Pas de dégât observé sur l'ouvrage. Niveau de sable correct.</p>

Légère érosion du cordon dunaire micro falaise.	
<p>Conclusion : Pas de dégât observé sur le perré. Légère érosion du cordon dunaire (micro falaise). Niveau de sable correct sur le haut estran. Pas de submersion marine observée sur ce site.</p>

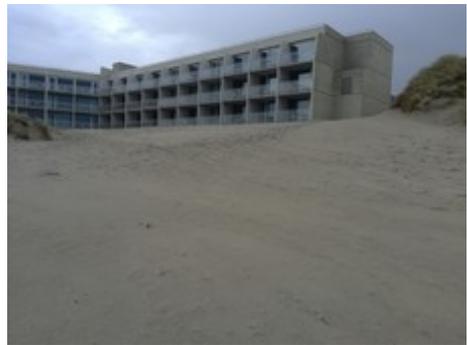
Niveau de sable correct devant la Thalasso.

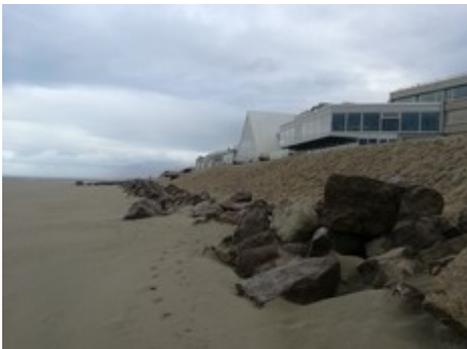
Petite micro falaise au sud de la Thalasso.

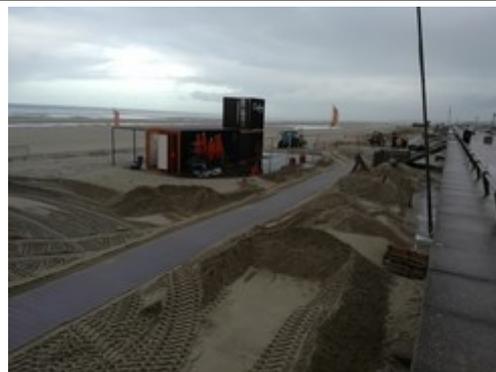
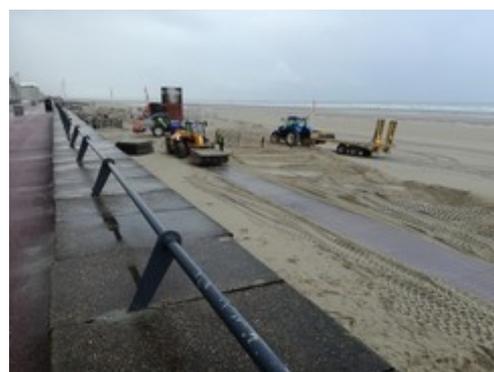
Les blocs bétons de protections des bars de plage sont apparents.

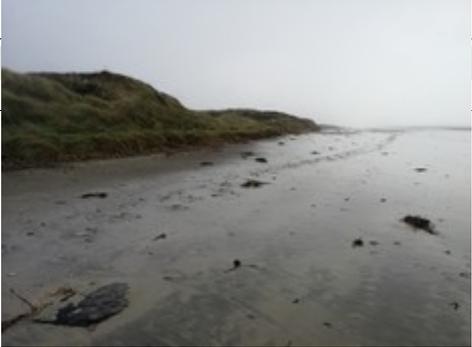
Niveau sable bas au sud de la digue.

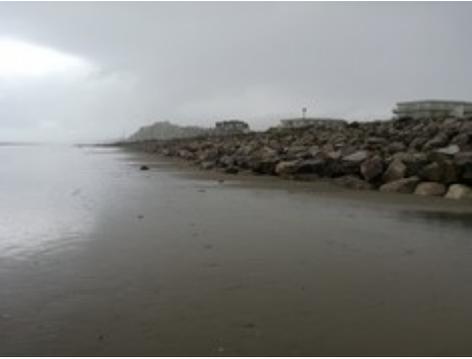
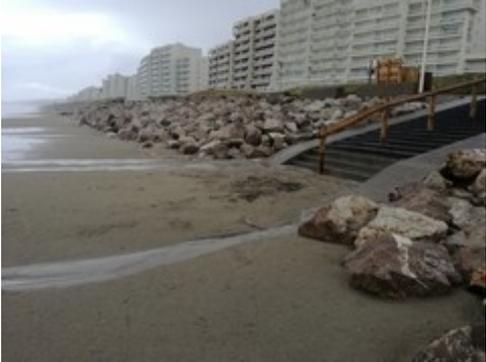
Palplanches apparents avant le poste de secours.

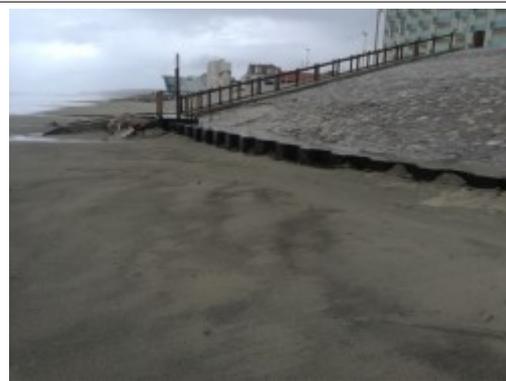
Niveau de sable bas.

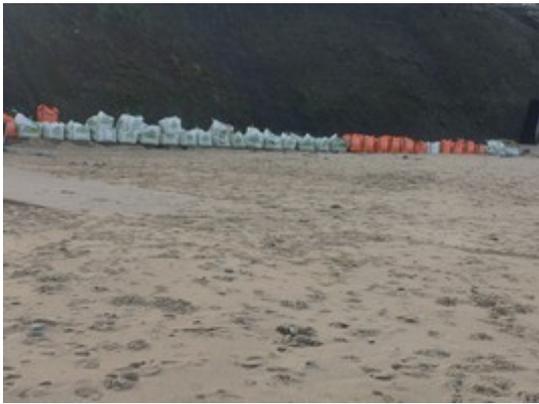
Commune de Le Portel	
Constats terrain	Reportage photo
Constats du 04 novembre 2019	
<p>Pas de dégât observé sur l'ouvrage.</p> <p>Présence de big-bags remplis de sable en pied d'ouvrage.</p>

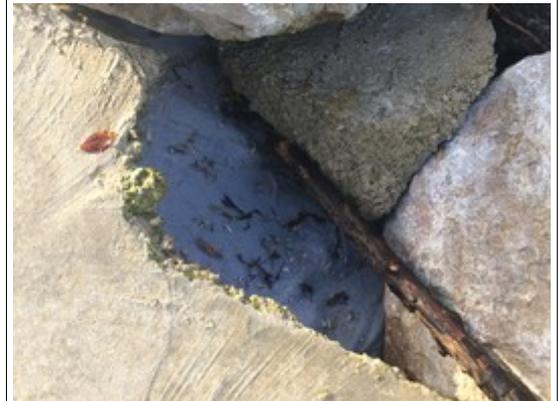
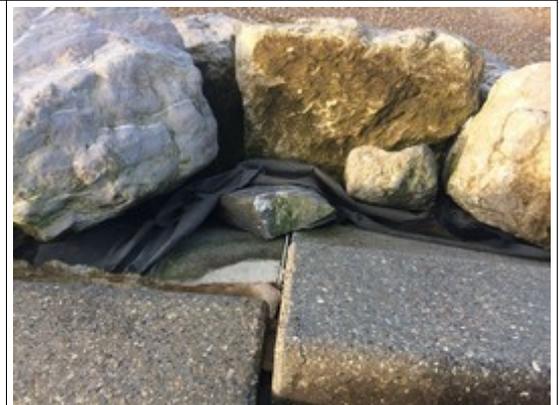
Une attention particulière : le géotextile placé sous les enrochements (secteur Nord) est de plus en plus visible et risque d'être détérioré

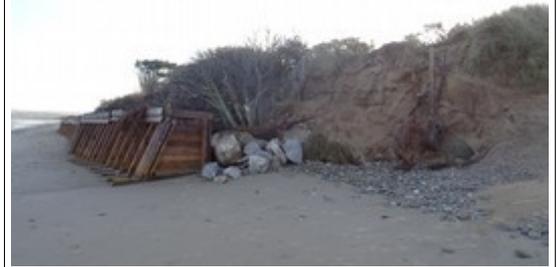
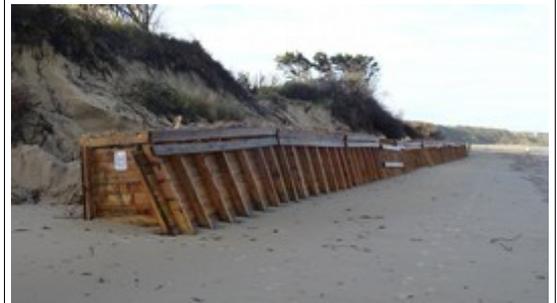
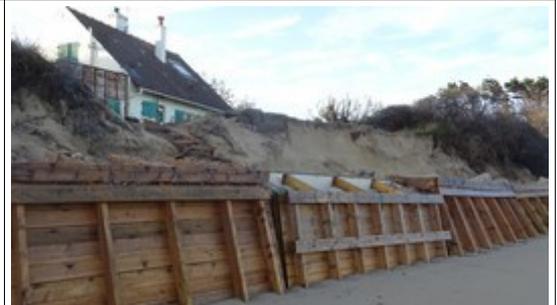
L'ouvrage expérimental n'a pas bougé

Le pied de l'ouvrage expérimental est ensablé

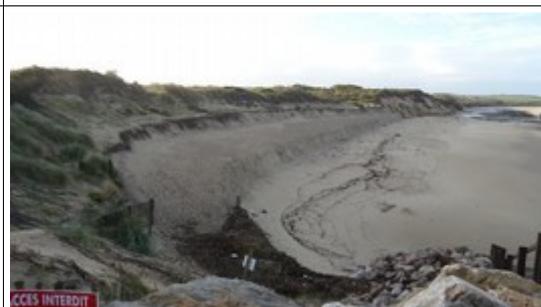
Le réensablement réalisé après les grands coeff de septembre n'a pas bougé.

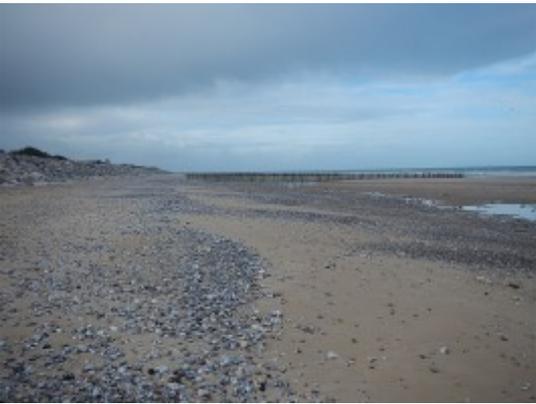
Commune de Sangatte - Blériot - Compétence GEMAPI = CAC	
Constats terrain	Reportage photo
Constats du 04 novembre 2019	
<p>Digue de Sangatte :</p> <p>Pas de désordre observé sur la digue de Sangatte ni sur les pieux hydrauliques.</p> <p>Niveau de sable/galets en hausse par rapport au 30 septembre 2019.</p>

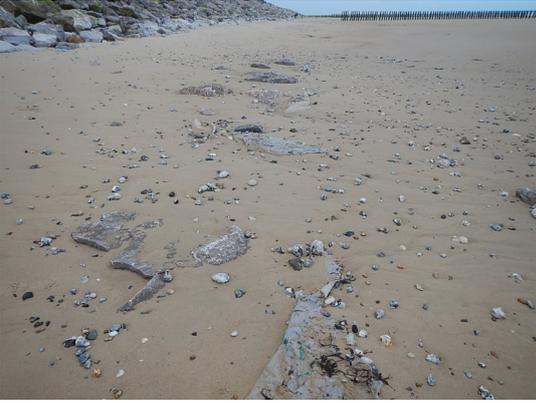
<p>Apparition localisée d'énrochements et de géotextile sur l'estran en pied d'ouvrage. N'est peut-être pas la conséquence de cette tempête.</p>

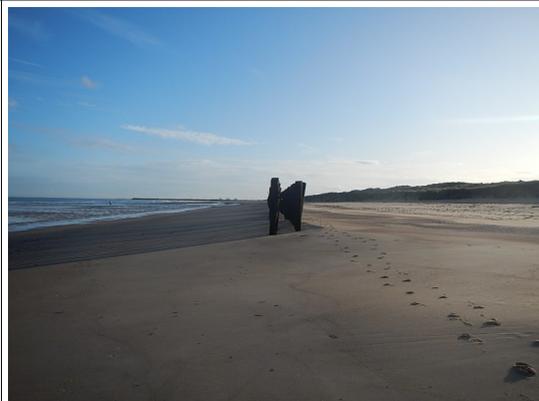
Niveau de sable en hausse par rapport à la visite du 30 septembre 2019 entre le brise lame et le cordon dunaire.

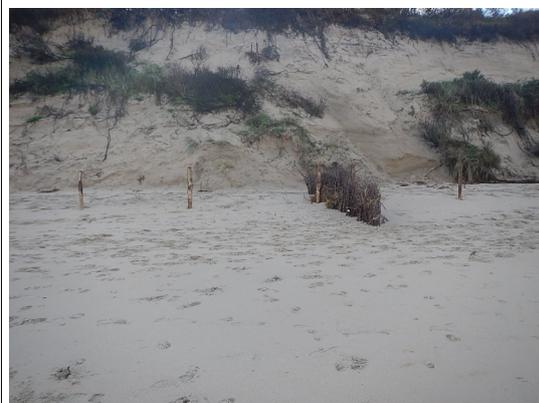
Fascines ensablées.

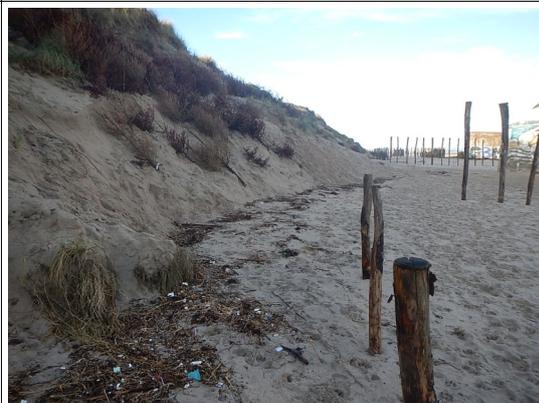
La laisse de mer est en bas du cordon dunaire. Pas de micro falaise.
