## PRÉFET DU PAS-DE-CALAIS

Direction Départementale  
des Territoires et de la Mer du Pas-de-Calais

### **Rapport suite à la tempête Eleanor du 02-03-04 janvier 2018**

La visite a porté sur le littoral entre le Portel et Berck  
Date de la visite : Jeudi 4 janvier 2018 à 10h

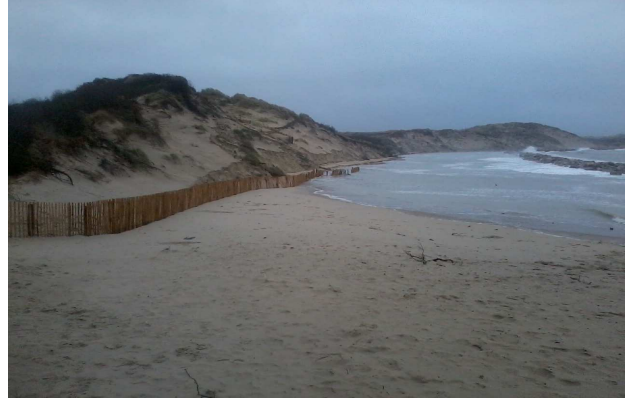
Au niveau de la anse en face du camping du Halloy, l'enrochement contenait assez bien les vagues. Cependant à l'arrière le cordon dunaire a toutefois subi une assez forte érosion

Sur la plage Nord, le stock de sable a diminué sans pour autant attaqué le pied de dune.

**Conclusion :** Au niveau de l'estuaire , l'érosion est donc toujours active malgré les enrochements actuels qui toutefois ralentissent le phénomène

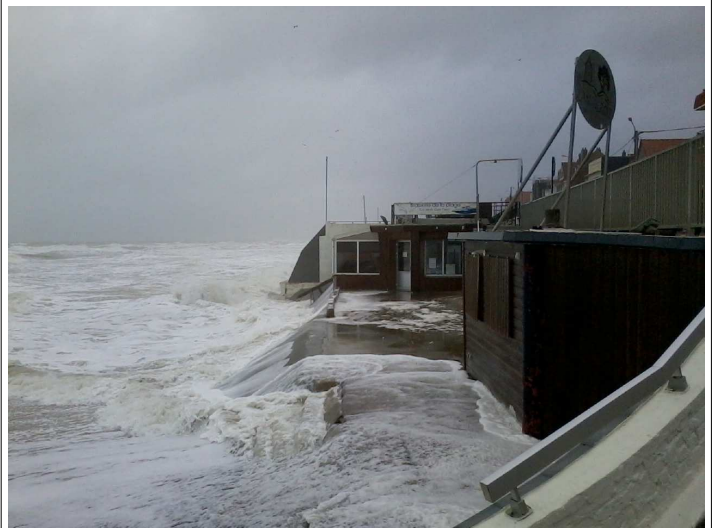
Depuis hier, le cordon Nord a reculé d'environ 2m et le niveau de plage d'environ 20cms

En comparant les deux photos et en prenant comme repère un poteau de signalisation du cheminement au ras du sable, on s'aperçoit que la dune a reculé de 2 m

<p><b>Conclusion :</b> Pour le cordon dunaire, même si les vents étaient moins forts, le fait que le niveau de plage était plus bas, l'impact des vagues a été aussi important et le cordon a bien reculé. Ce recul est lié d'une part à l'affaissement du versant océanique qui était à la verticale avec la tempête de hier et d'autre part à l'impact des vagues d'aujourd'hui qui avaient une hauteur d'onde plus importante.</p>

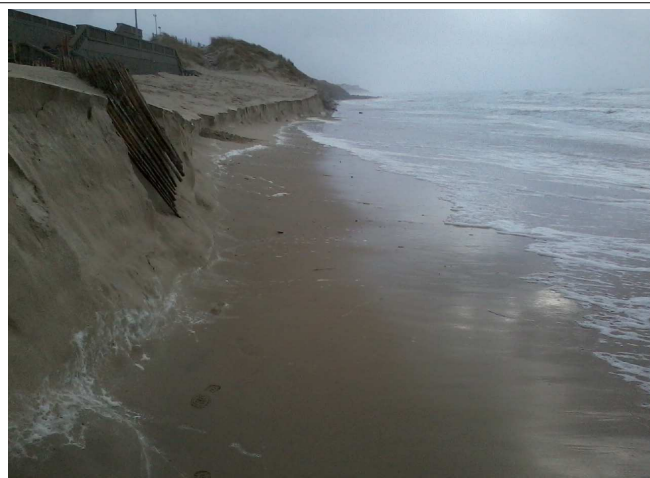
Le niveau de plage a baissé légèrement et le recul de la dune a aussi évolué pour arriver à la consommation totale des stocks de sable qui s'étaient amassés depuis le printemps dernier

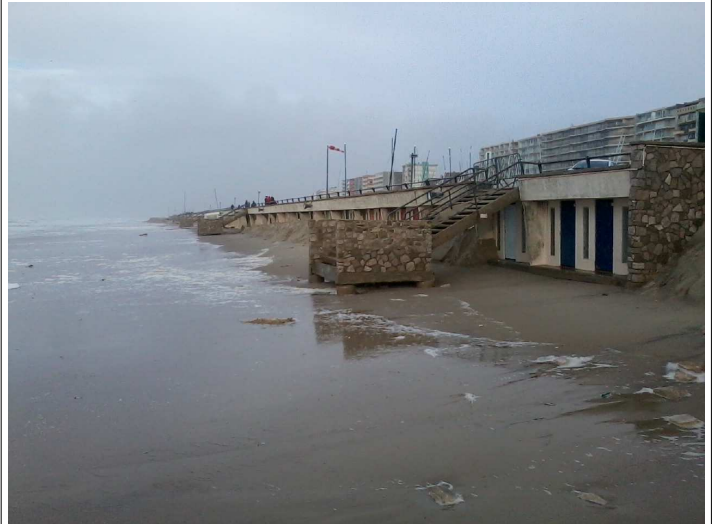
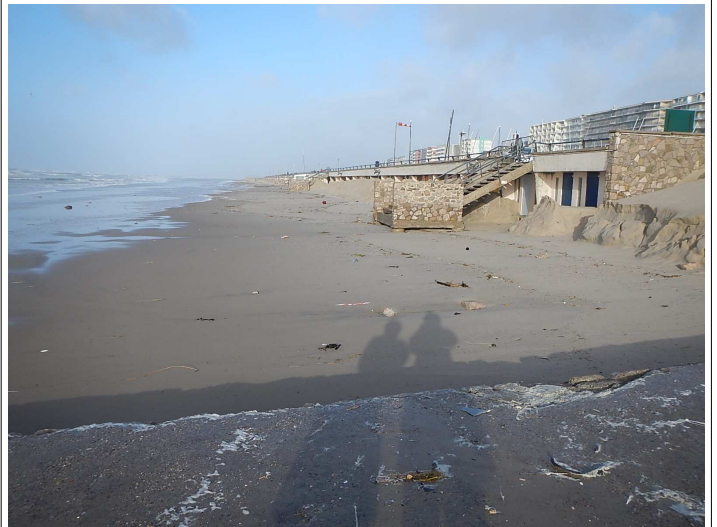
Photo de hier

Comme à Cucq , les stocks de sable ont été consommés.

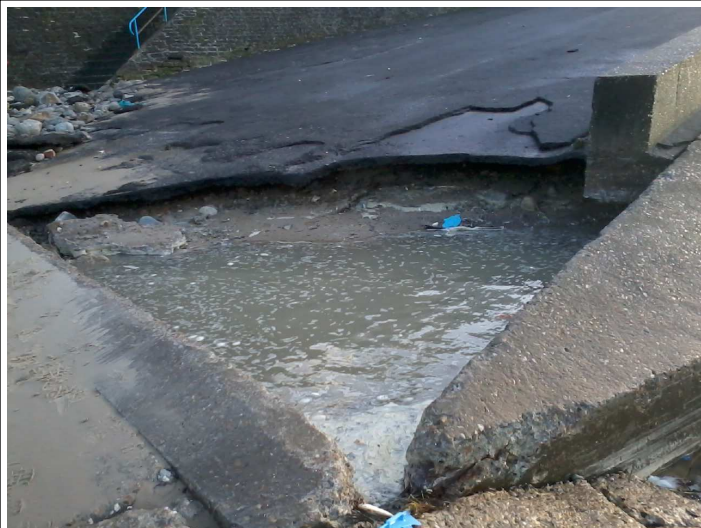
Il n'y a pas eu de grosses modifications par rapport à la situation de hier après-midi.
