**PRÉFET
DU PAS-DE-CALAIS**

DATE DE LA VISITE
21/02/2022

TEMPÊTE EUNICE & FRANKLIN

18 et 21 février 2022

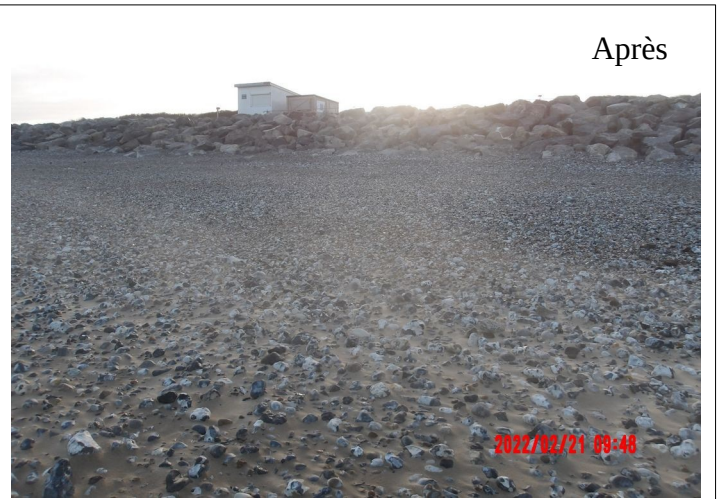
Ouvrage RTE recouvert par les galets au 21/02/2022
