**PRÉFET
DU PAS-DE-CALAIS**

DATE DE LA VISITE
28/12/2020

TEMPETE BELLA

26-27 décembre 2020

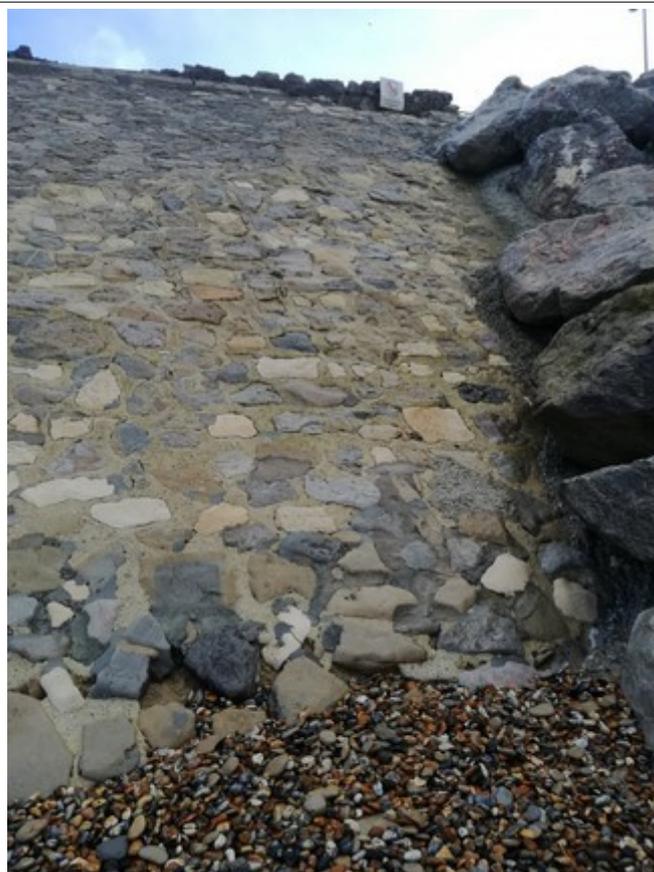
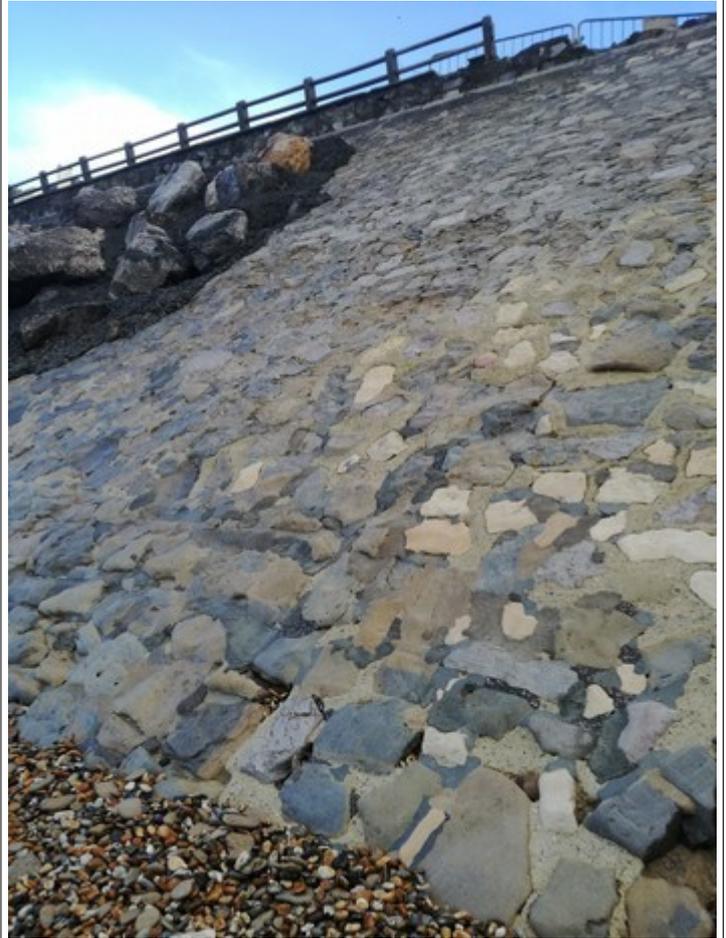
Léger déjoints en bas de perré

Perré en mauvais état – surveillance nécessaire vu les antécédents
Submersion marine observée : non

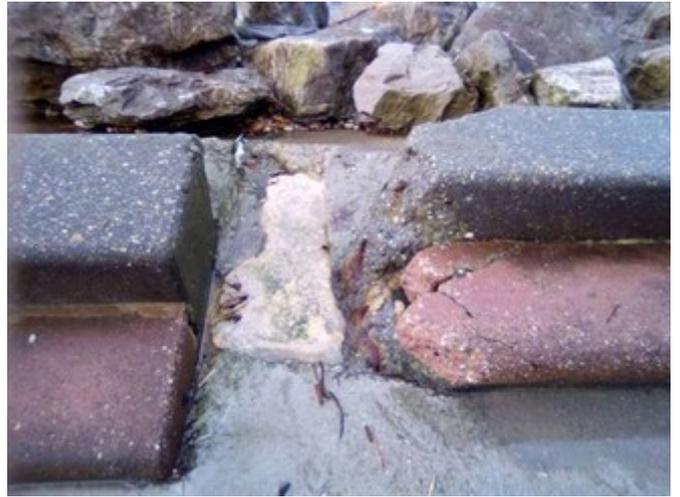
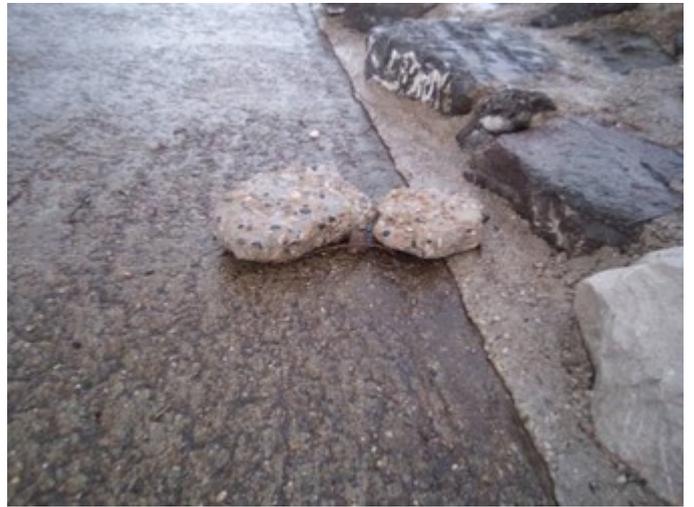
Entre les autres enrochements, des réparations ont été faites. On ne voit plus le géotextile.

Pas de dégât observé sur le perré.

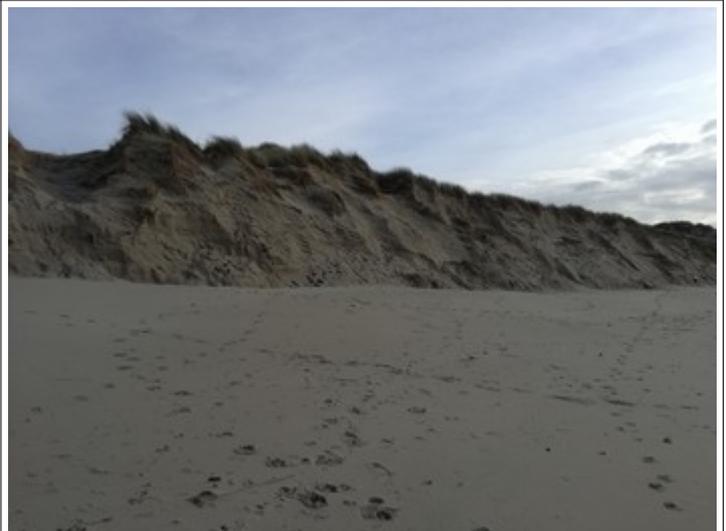
Drain écoplage

Secteur du cordon dunaire :
Micro falaise : Oui Non
Érosion : Oui Non
Niveau de sable : normal
