# Diagnostic et élaboration d'orientations pour une gestion durable du trait de côte sur le littoral de la Côte d'Opale

Phase 1 – Etat  
des  
connaissances  
Version finale

Mai 2014

EP 132576J

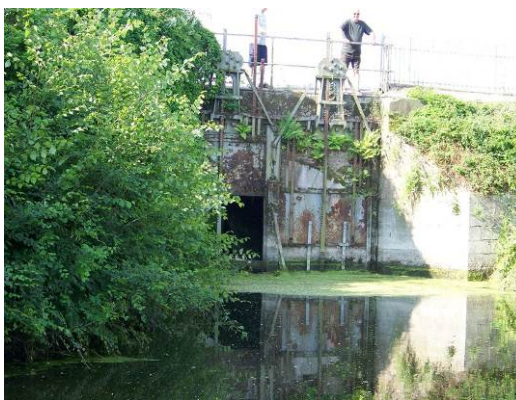
**Figure 23 : Porte du Fliers à Waben (DDTM 62, 2013)**

Le SCSOH de la DREAL, lors de sa visite du 09/03/2011, a effectué plusieurs observations : corrosion des armatures métalliques de vannes, notamment sur les batardeaux, végétation trop présente sur l'ouvrage, joints de maçonnerie défectueux et corrosion de la poutre métallique devant les portes busquées. En conséquence, le SCSOH a préconisé le désherbage total de la végétation, le rejointement de la maçonnerie et la rénovation profonde voir le remplacement complet des vannes. Des travaux de rénovations d'urgence ont été recommandés à l'Association Syndicale en charge de l'ouvrage. Ces observations ont précédence sur les observations réalisées dans le cadre de l'étude VSC de la DDTM qui sont plus anciennes et qui avait attribué un IE d'ouvrage de 3.

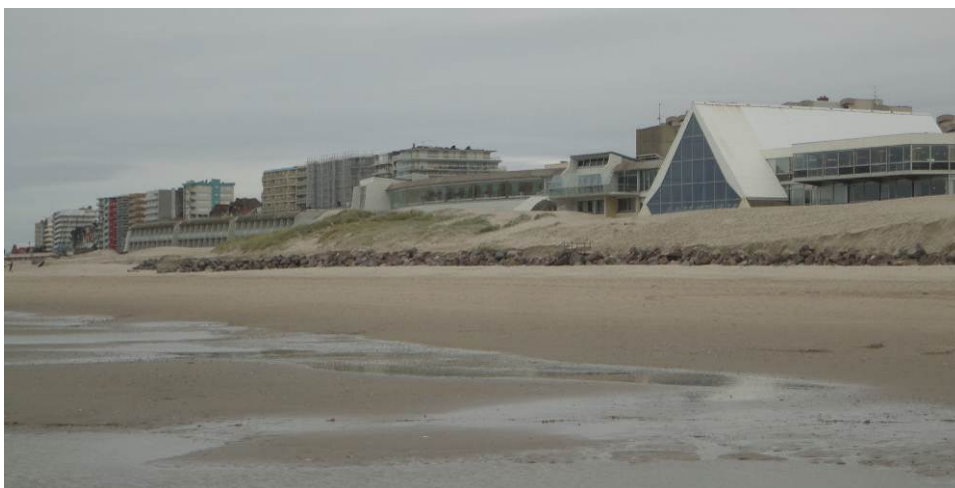
**Figure 29 : Centre de thalassothérapie du Touquet protégé par un cordon dunaire et un cordon d'enrochements (Egis, Novembre 2013)**

Le centre de Thalassothérapie du Touquet est perché sur la dune et seulement protégé par un cordon d'enrochements. La partie sud du centre de Thalassothérapie n'est par contre pas protégée et un recul pourrait avoir lieu dans cette zone et contourner le cordon en enrochements. Cependant le recul sur ce secteur étant faible, il semble peu probable que le centre de Thalassothérapie soit impacté par le recul du trait de côte à une échéance 10 ans.

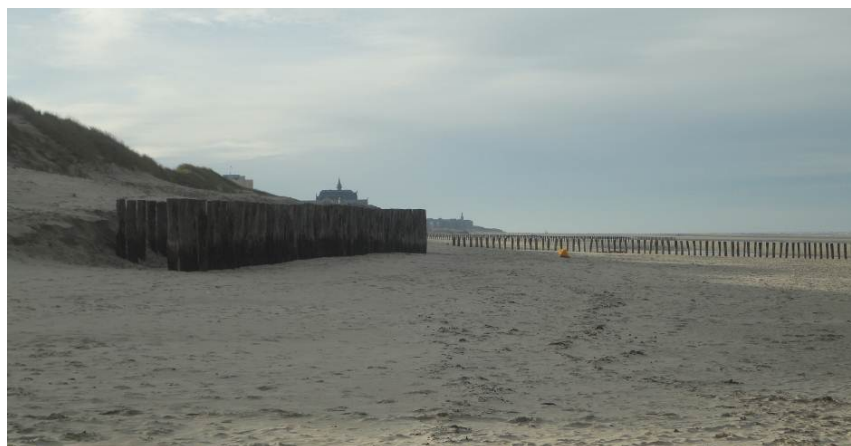
**Figure 30 : Épis et brise-lames expérimentaux au Nord de Berck (Egis, Novembre 2013)**

- Parmi les mesures de gestion / actions entreprises ces dernières années par le Conservatoire du Littoral, on peut citer (com. pers, SMCO, 2014) :
  - En 2009, la destruction de l'usine des dunes de Berck
  - En 2012, l'installation de clôture et la plantation d'oyats devant les dunes de Berck et la pose de ganivelles par Eden 62
  - En 2012, la plantation d'oyats dans les dunes de Stella-Merlimont pour fixer les dunes vers l'intérieur et la pose de ganivelles par Eden 62
  - En 2013, la plantation d'oyats dans les dunes de Stella-Merlimont
- Les ouvrages expérimentaux (épis et brise lames constitués par des pieux de bois verticaux espacés de moins d'1m) mis en place au nord de Berck Plage et qui montraient une

stabilisation encourageante au moment de l'écriture du PLAGE, semblent avoir stabilisé le trait de côte.

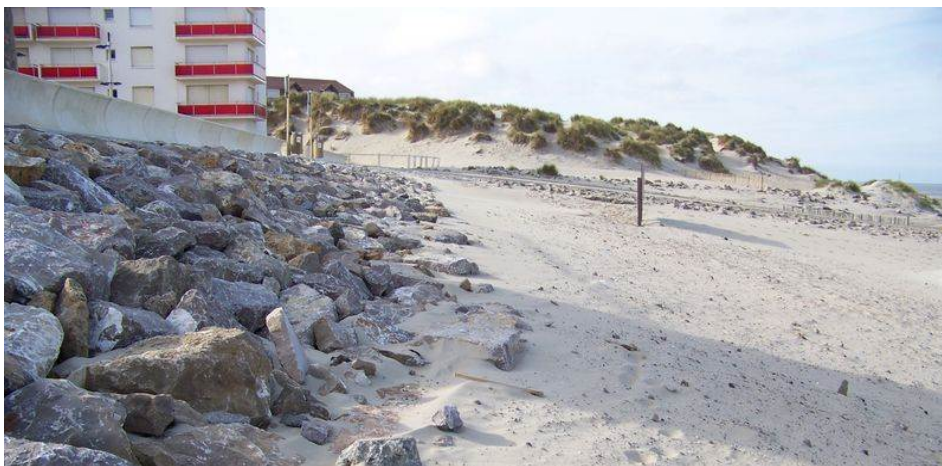
**Figure 36 : Front de mer de Sainte Cécile-Plage au niveau du centre de secours et de la rampe –on distingue l'immeuble situé directement en front de mer (DDTM 62, 2013)**

A Sainte-Cécile Plage, le recul du trait de côte et l'abaissement du niveau de plage pourrait entraîner la déstabilisation de deux immeubles, du parking et du poste de secours à une échéance de 10 ans.

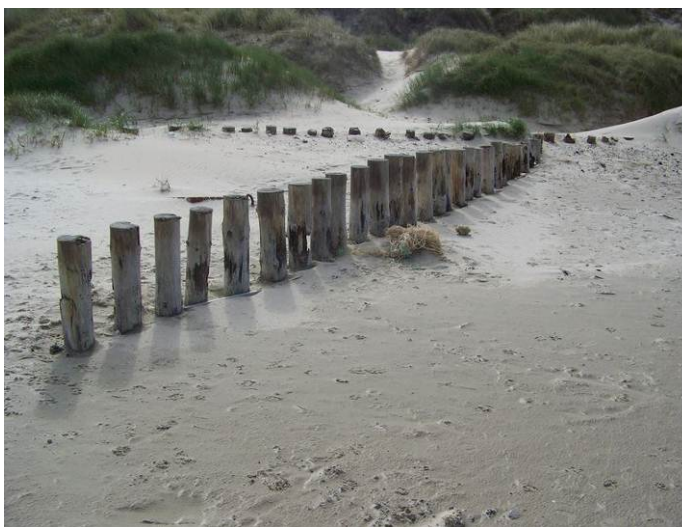
**Figure 37 : Epi expérimentaux en haut de plage à Sainte-Cécile-Plage (DDTM 62, 2013)**

- Les épis expérimentaux mis en place au nord de Sainte Cécile Plage semblent être efficaces pour retenir le sable en haut de plage comme l'illustre la photo ci-dessous.

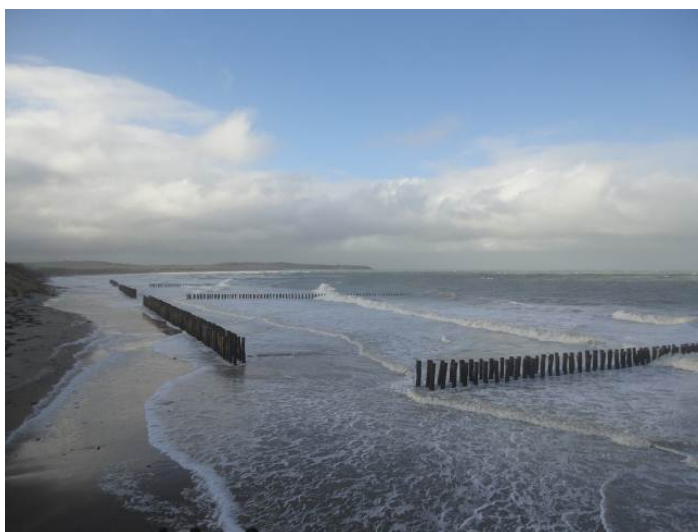
**Figure 46 : Epis et brise-lame expérimentaux devant la dune d'Aval (Egis, Novembre 2013)**

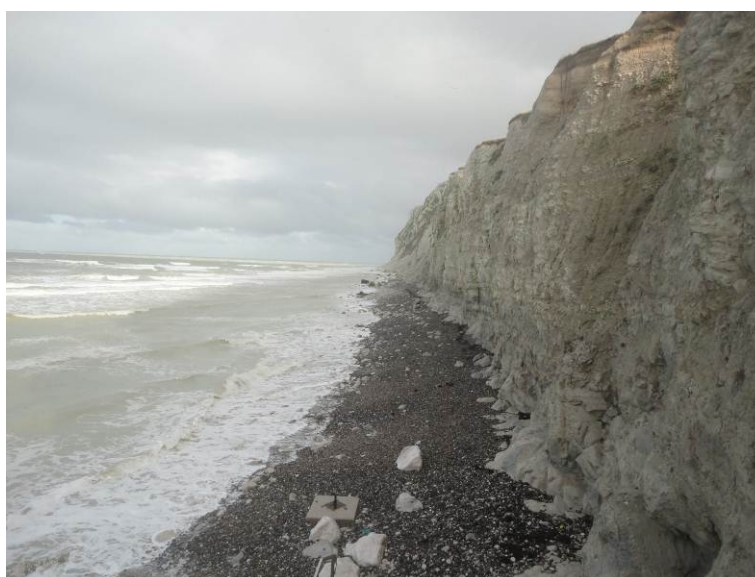
**Figure 47 : Falaises du Cap Blanc-Nez au niveau du cran d'Escalles – on distingue la berme de galet en pied de falaise (Egis, Novembre, 2013)**
