RAPPORT

VISITE APRÈS TEMPÊTE

DENNIS - 16/02/2020

Direction Départementale des Territoires et de la Mer
Pas-de-Calais

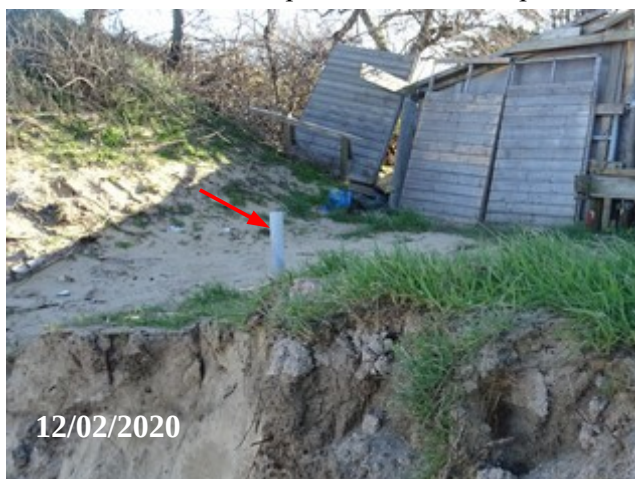
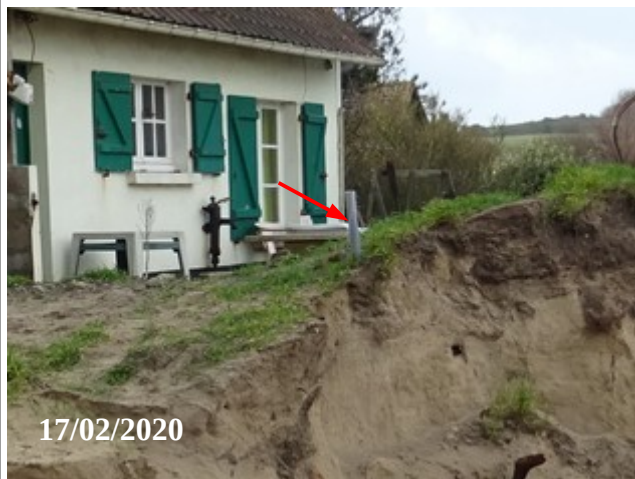
Légère érosion en crête de dune depuis la dernière tempête Ciara

Erosion de la dune en crête. Le trait de côte n'a pas bougé depuis la tempête de Ciara
