Syndicat Mixte  
de la Côte d'Opale  
Audomarais - Boulonnais - Calaisis - Dunkerquois - Montreuillois

## Diagnostic et élaboration d'orientations pour une gestion durable du trait de côte sur le littoral de la Côte d'Opale

Phase 2 –  
Elaboration  
d'orientations de  
gestion  
Version 3

Janvier 2015

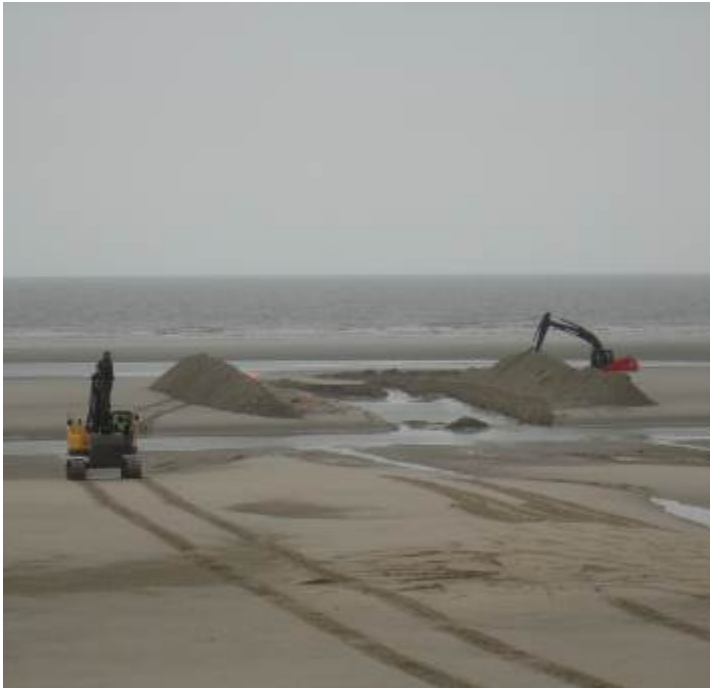
*Installation d'un système de drainage de plage à Merlimont pour lutter contre l'érosion (Egis, 2014)*

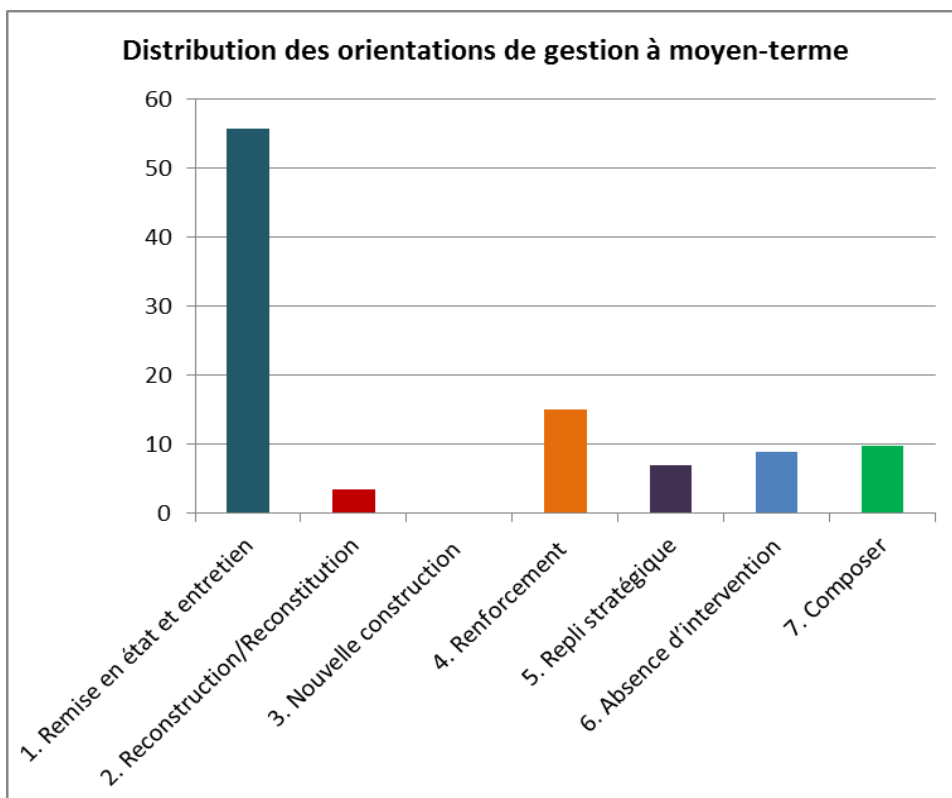
Figure 5 : Distribution des orientations de gestion préconisées pour le moyen-terme à l'échelle régionale

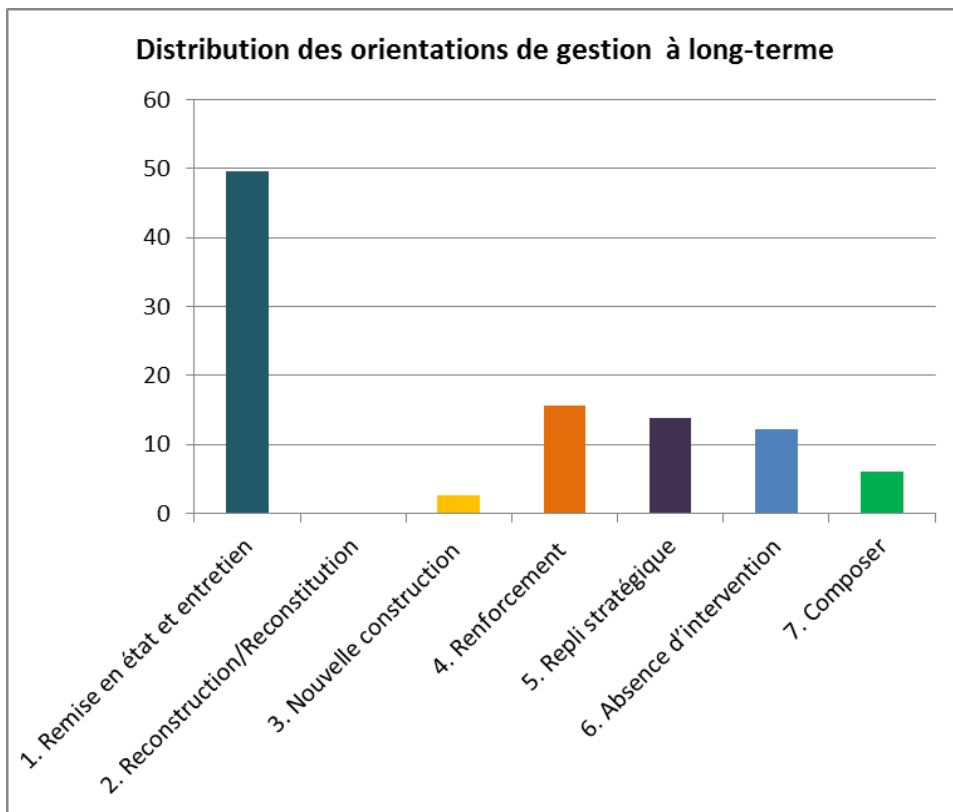
**Figure 6 : Distribution des orientations de gestion préconisées pour le long-terme à l'échelle régionale**
