**PRÉFET
DU PAS-DE-CALAIS**

DATE DE LA VISITE
21/02/2022

TEMPÊTE EUNICE & FRANKLIN

18 et 21 février 2022

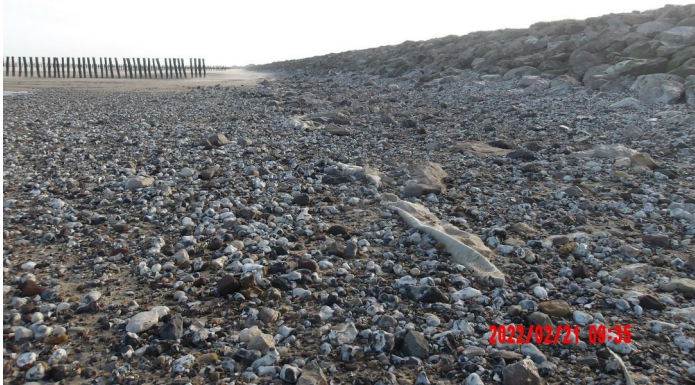
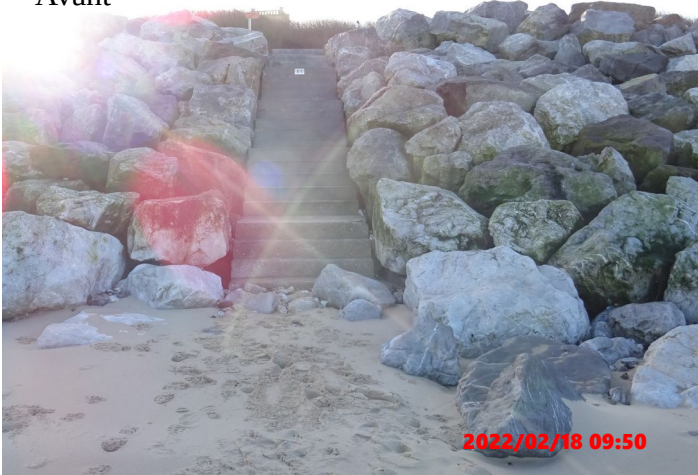
Compétence GEMAPI : CAC	
Constats terrain	Reportage photo
Constat du 21/02/2022 matin	
<p>Secteur urbanisé : front de mer Dégât observé sur l'ouvrage : <input type="checkbox"/> Oui <input type="checkbox"/> Non Submersion marine observée : <input type="checkbox"/> Oui <input type="checkbox"/> Non</p> <p>Détails : Baisse du niveau de sable, haut estran formé de galets</p>

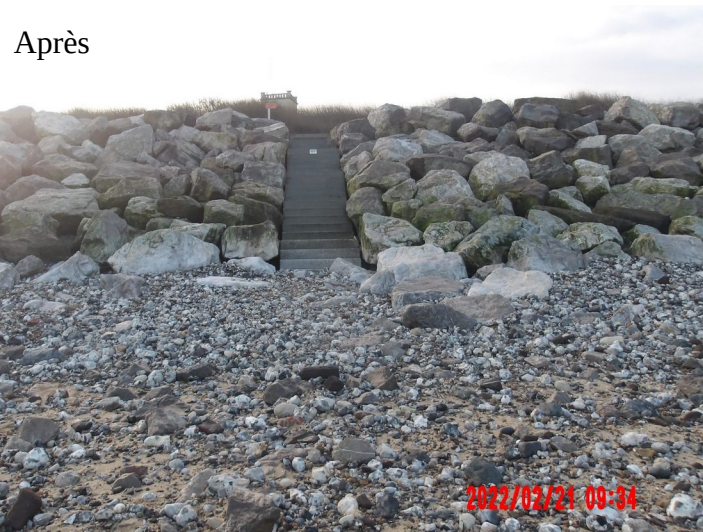
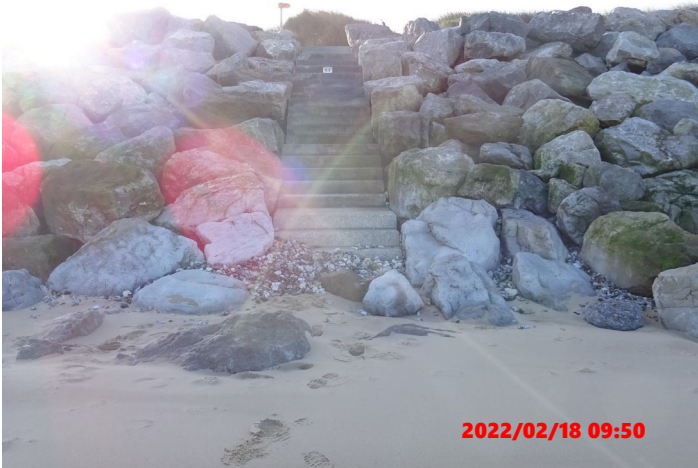
<p>Escalier 1 le sable a laissé place aux galets</p>
<p>Avant</p>

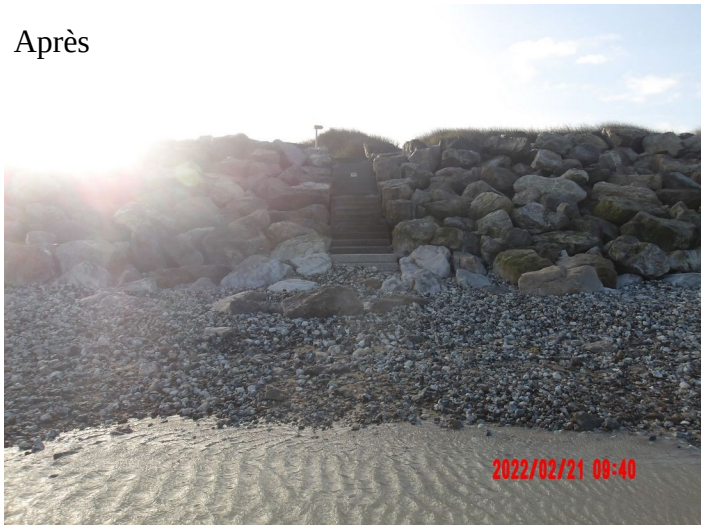
<p>Escalier 2 : forte de baisse du niveau de sable par rapport au 18/02/22</p>

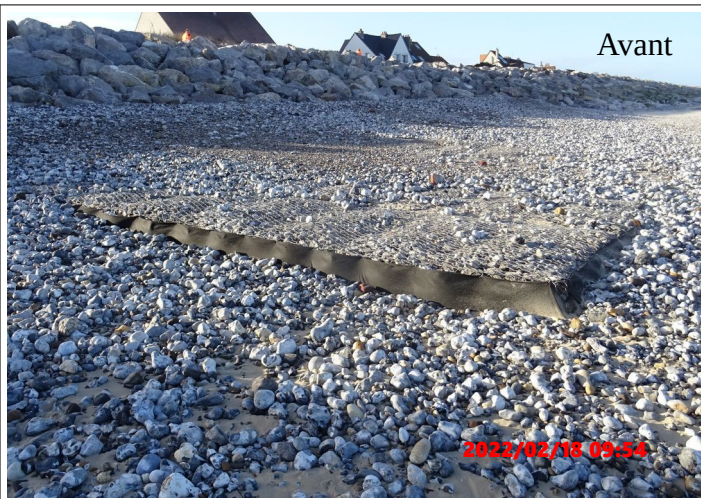
Ouvrage découvert le 18/02/2022

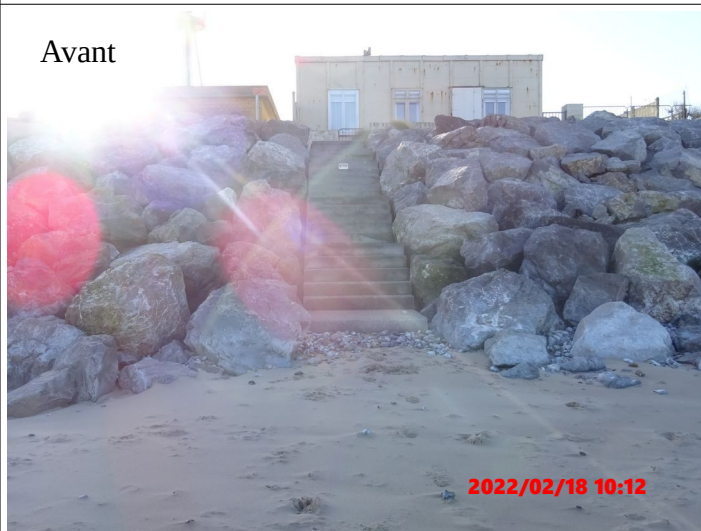
Légère hausse du niveau de sable/galet en haut estran

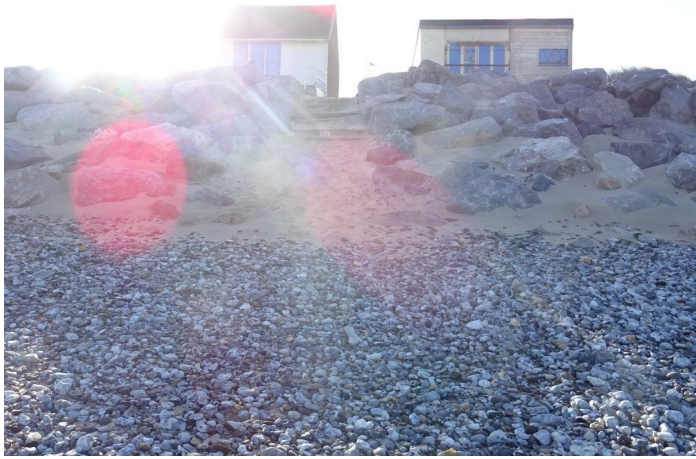
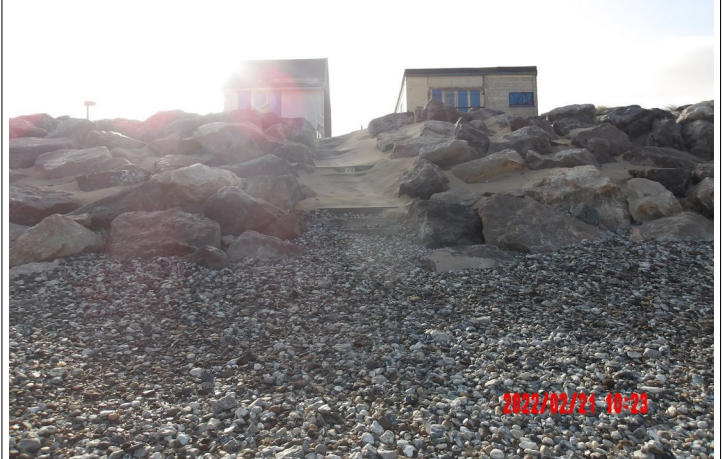
Légère perte de sable en haut estran mais les galets sont toujours présents

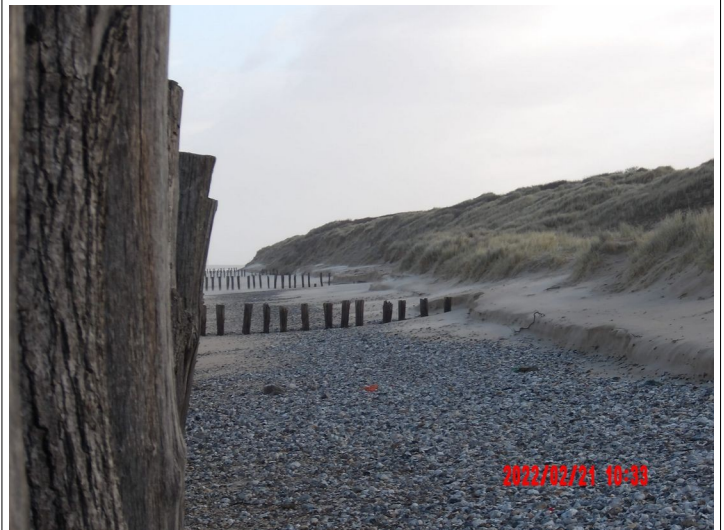
Niveau de sable : légère baisse et présence de galets à proximité de la digue

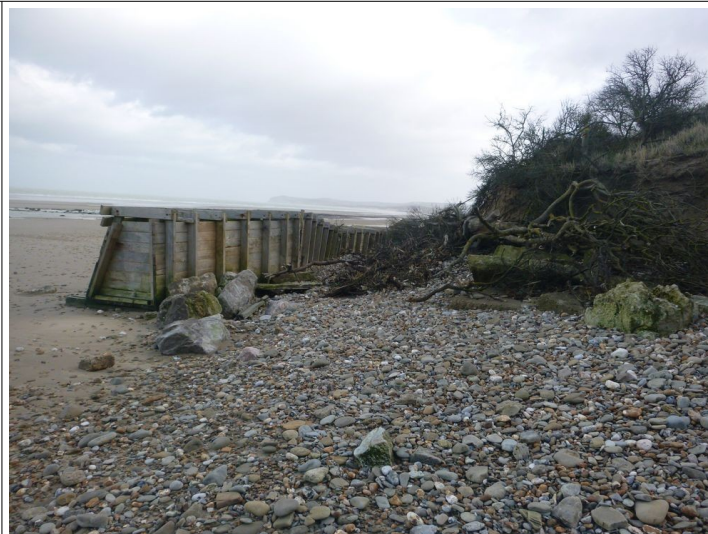
Détails : les ouvrages bois se disloquent devant la maison

Érosion à l'arrière des bacs

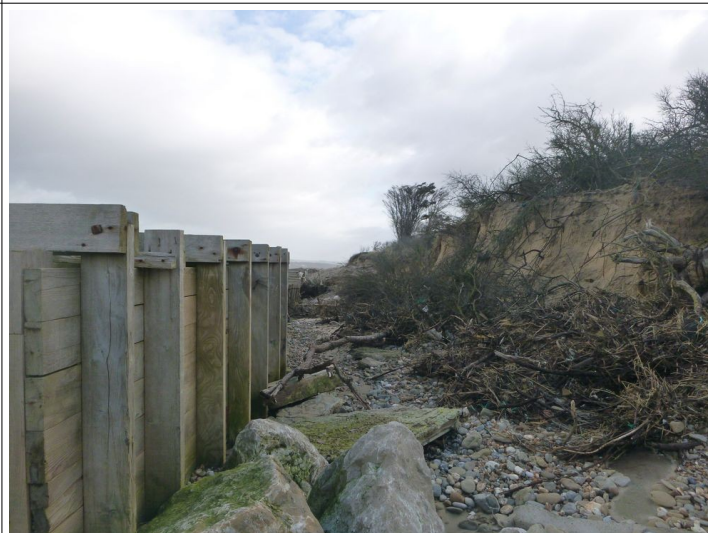
Érosion à l'arrière des bacs

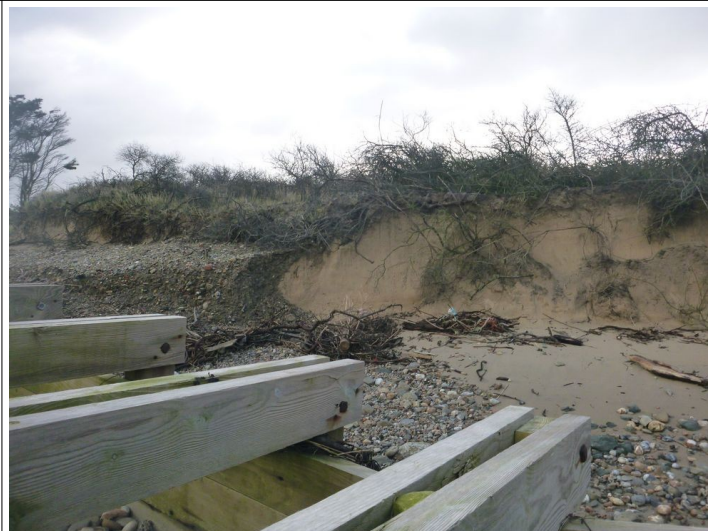
Bacs de bois se détériorent (planche)

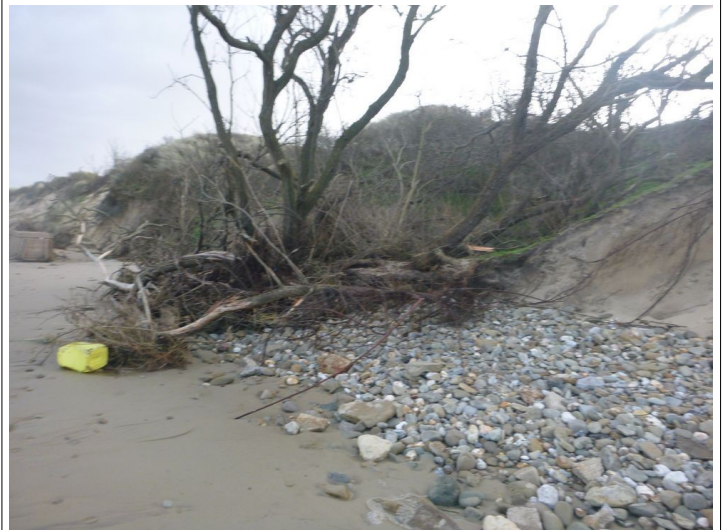
Secteur du cordon dunaire :
Micro falaise : Oui Non
Érosion : Oui Non
Niveau de sable : BAS

Érosion à l'arrière des petits bacs bois installé au printemps 2021

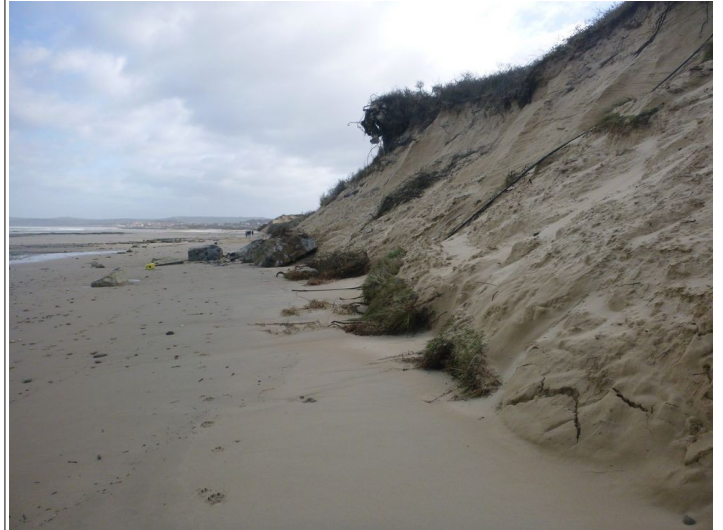
Le blockhaus continue de tomber.

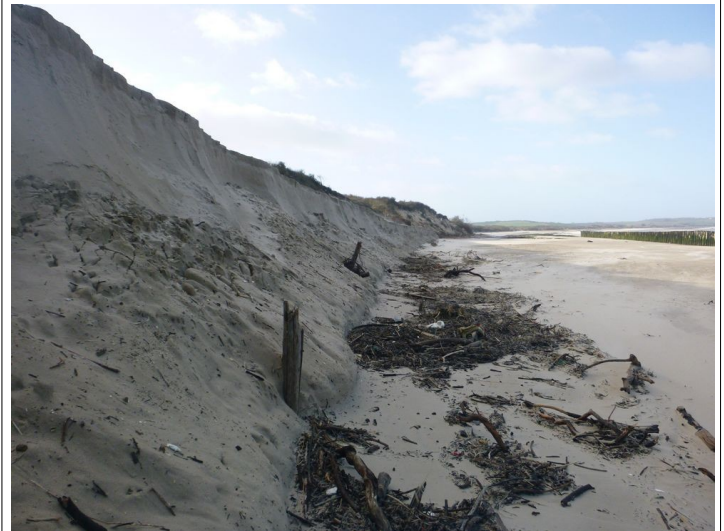
Recul du trait de côte

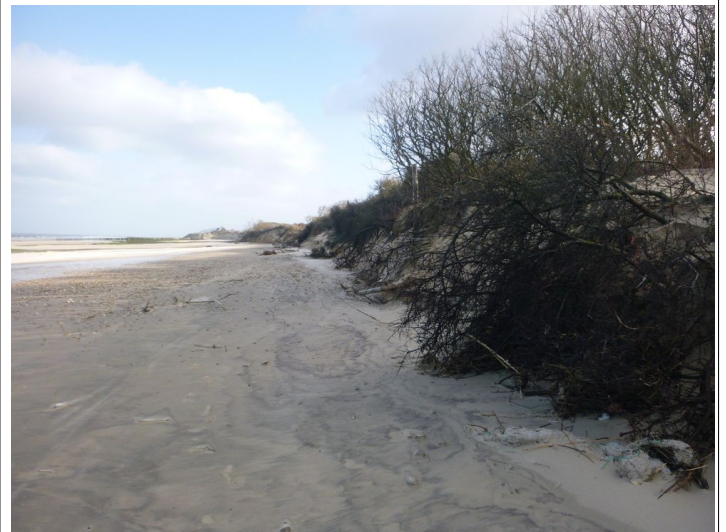
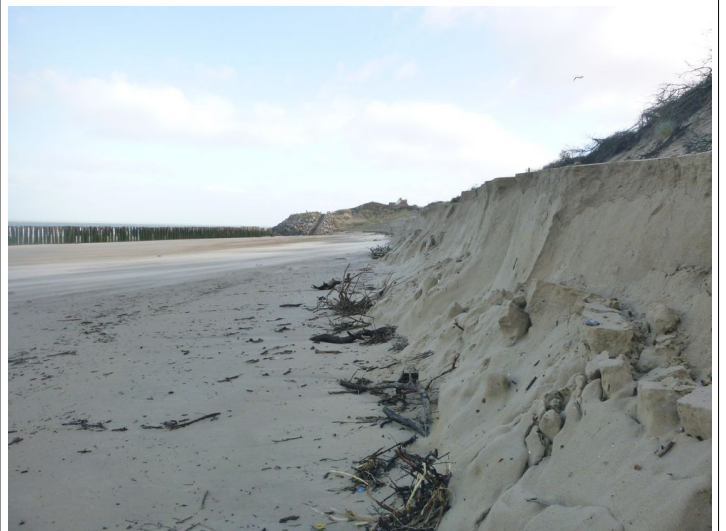
Recul du trait de côte et niveau de sable très bas

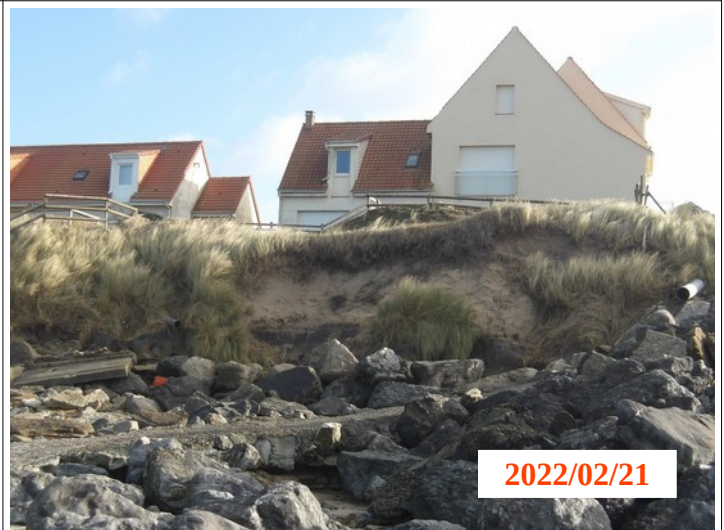
Descente à bateau à gauche

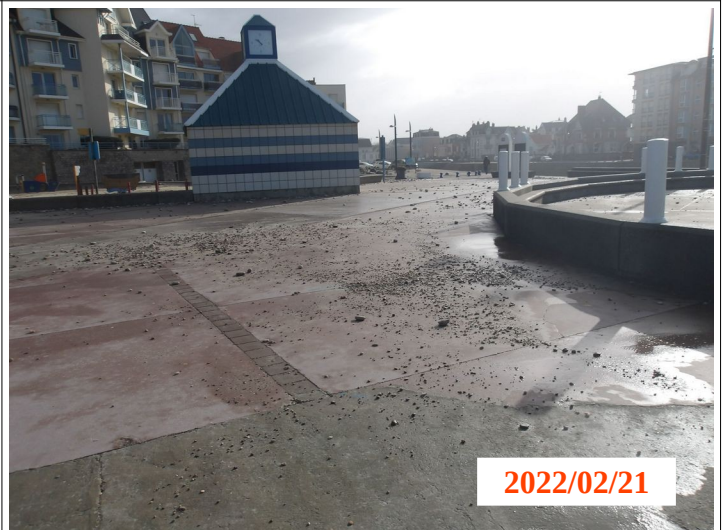
Projection de petits galets et de sédiments plus fins par submersion marine.

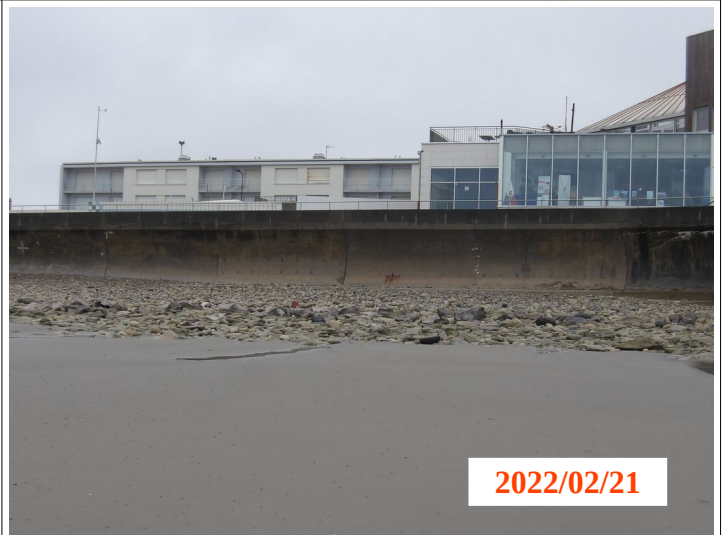
Secteur urbanisé : front de mer
Dégât observé sur l'ouvrage : Oui Non
Submersion marine observée : Oui Non
Détails : pas de dégât

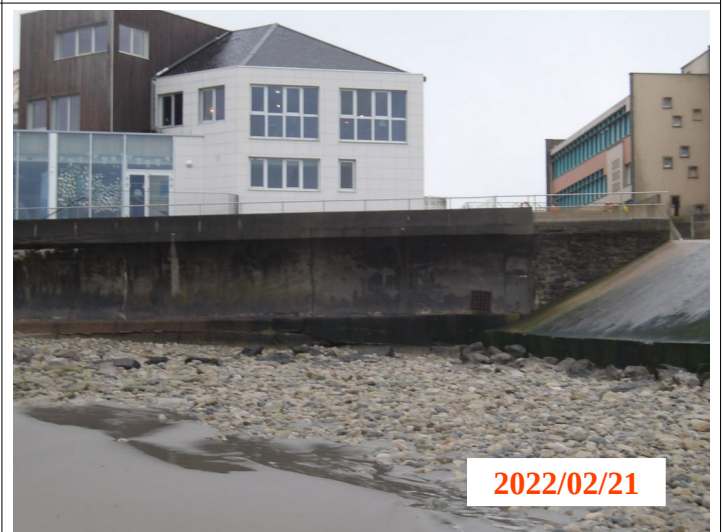
Secteur urbanisé : front de mer au sud de la descente à
bateau Sud
Dégât observé sur l'ouvrage : Oui Non
Submersion marine observée : Oui Non
Détails : pas de dégât

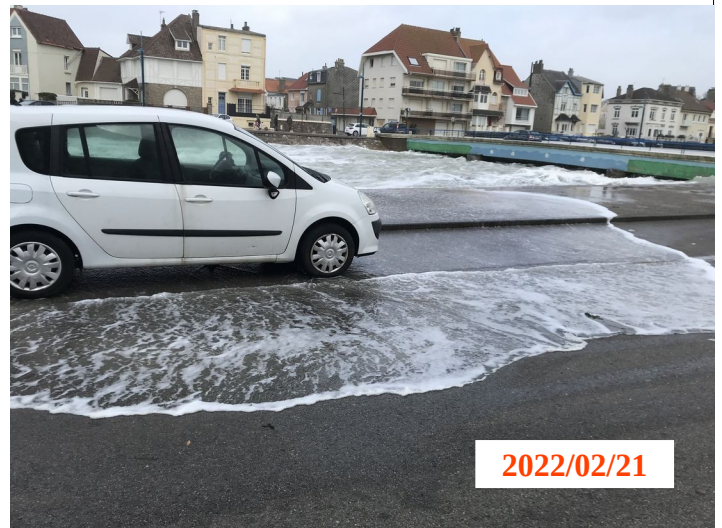
Débordement

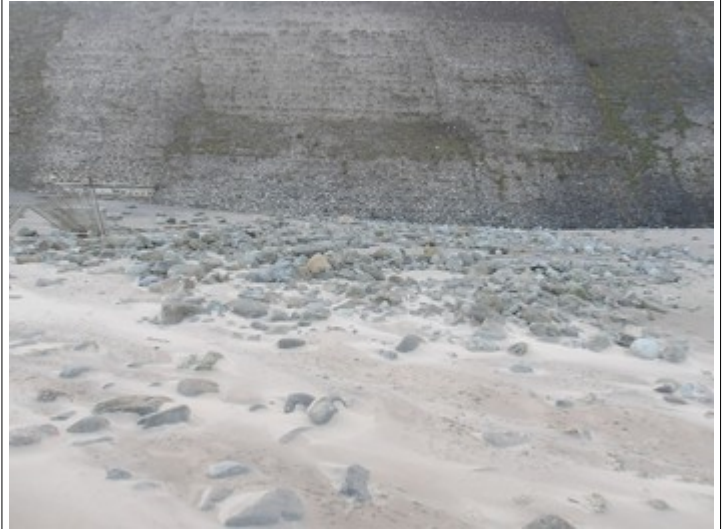
Détails : présence d'un banc de galets en bas du perré

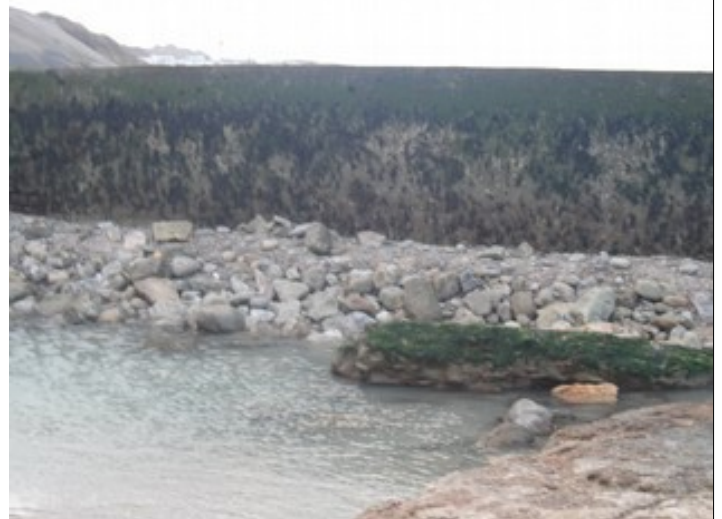
Epi toujours dans le même état

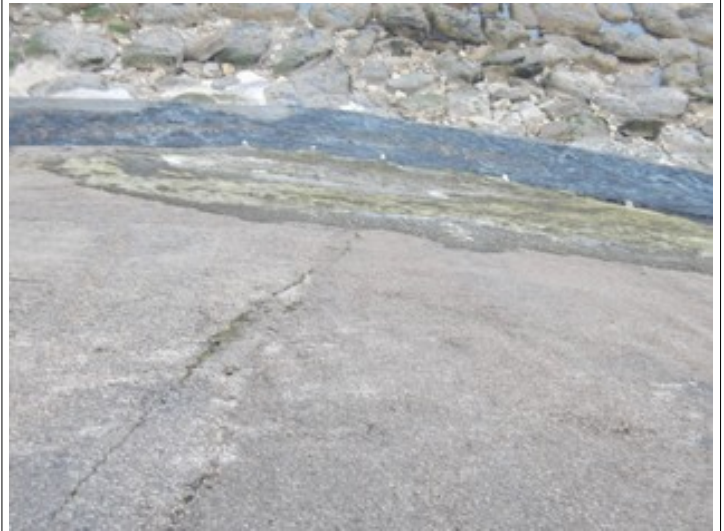
Pas de dégâts apparents sur le perré

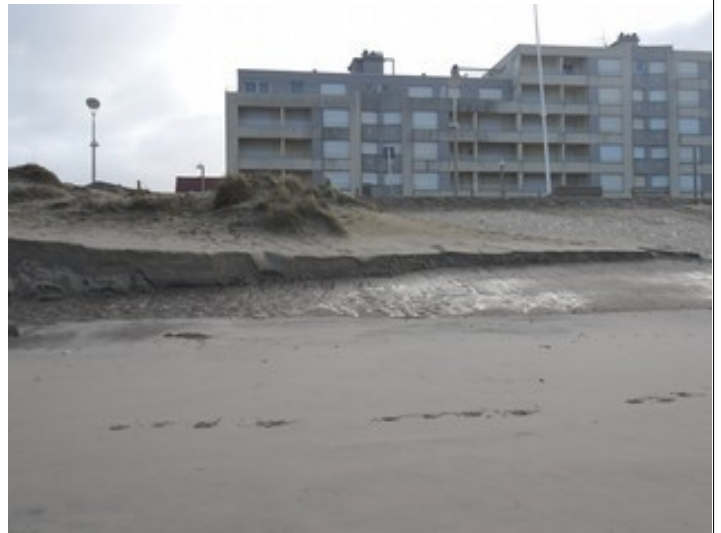
Compétence GEMAPI : CAB	
Constats terrain	Reportage photo
Constat du 21/02/2022 matin	
Secteur urbanisé : front de mer Dégât observé sur l'ouvrage : <input type="checkbox"/> Oui <input type="checkbox"/> Non Submersion marine observée : <input type="checkbox"/> Oui <input type="checkbox"/> Non Détails : idem photo du constat du 17 février	 
Présence d'un enrochement sur la descente à bateaux	 
Présence d'une micro falaise

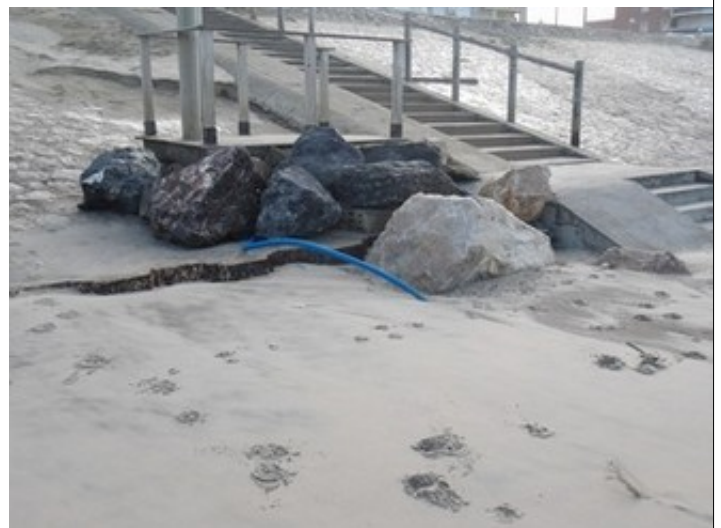
Présence d'un tuyau en bas de l'escalier avant le poste de secours

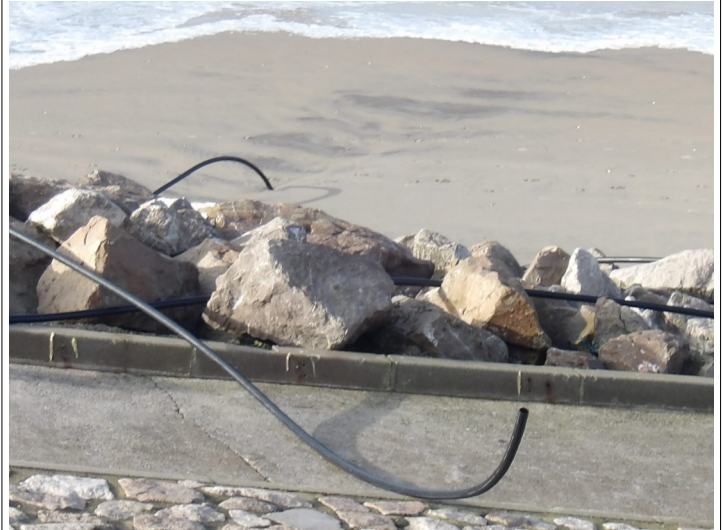
Tuyaux apparents

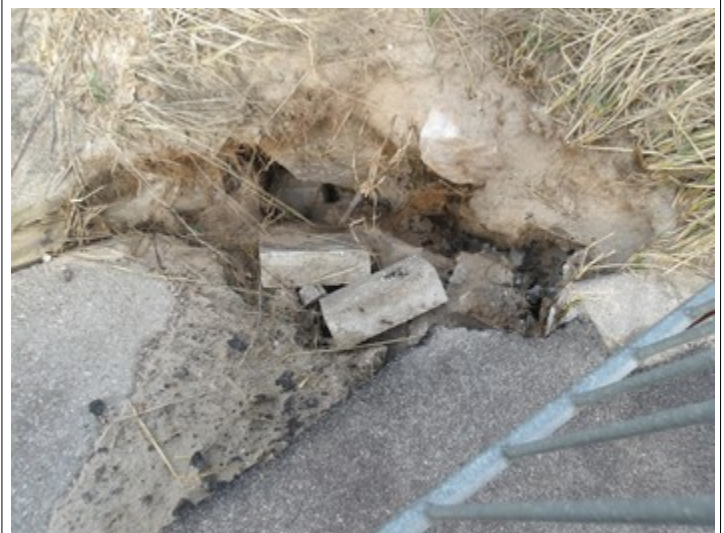
trous en haut de l'escalier

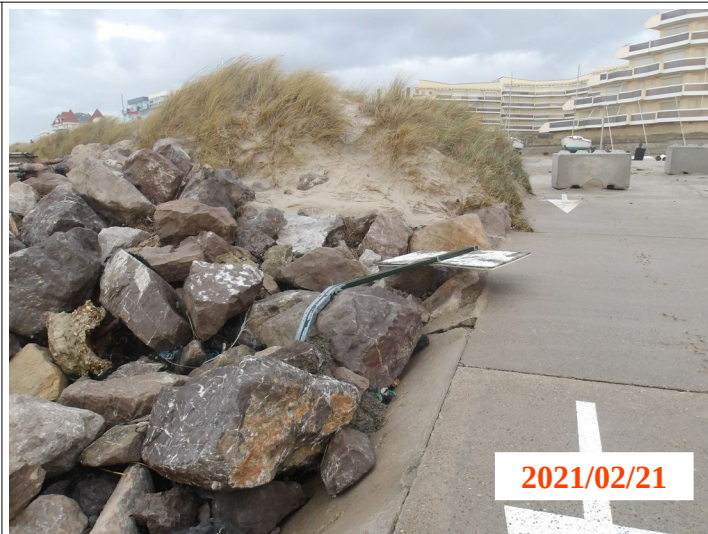
Laisse de mer visible derrière les blocs bétons posés en haut de la rampe.

Panneau d'informations sur les chenaux de navigation et accès à l'estran Hors service

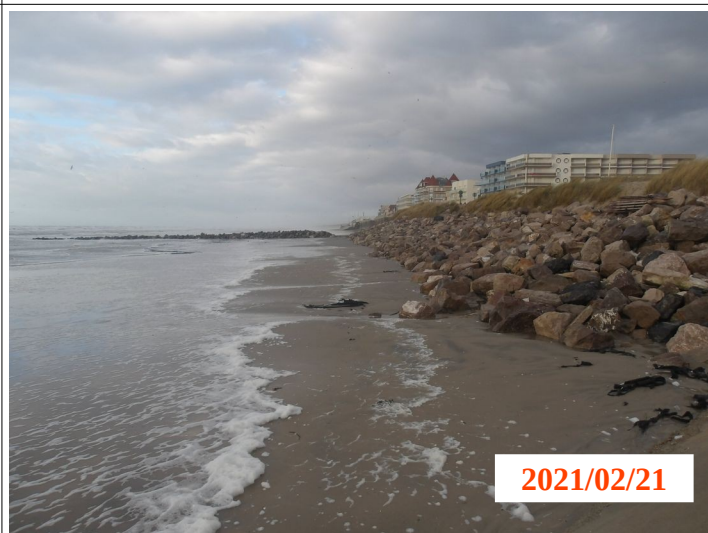
Tourbe visible sur la plage sud, alors qu'elle n'était pas visible après la tempête DUDLEY

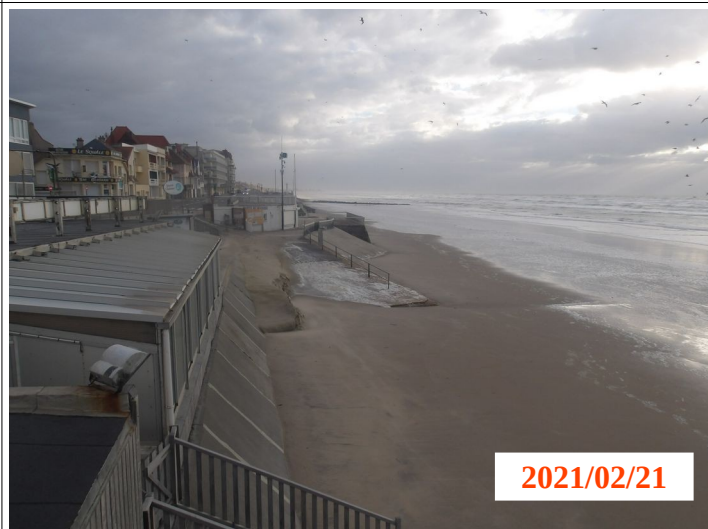
Niveau de sable plus bas qu'après la tempête DUDLEY, mais drains du système Ecoplage non-visibles.

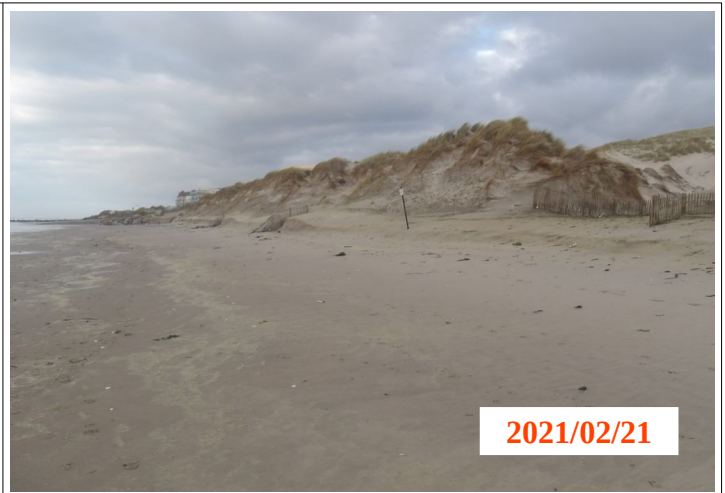
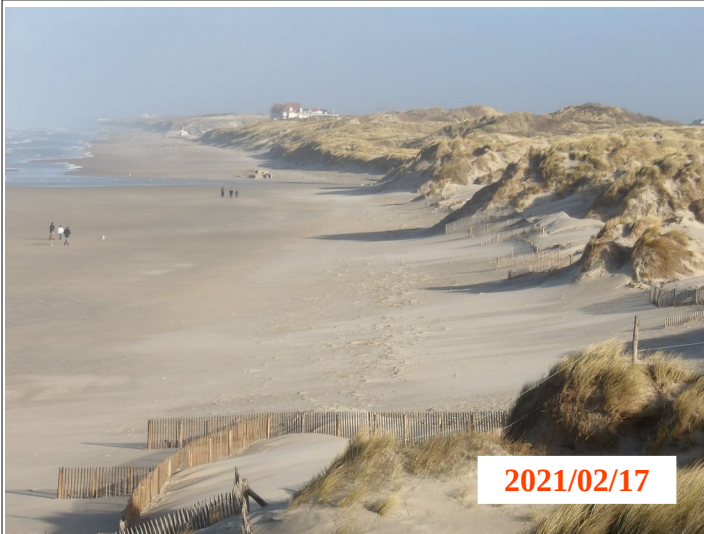
Au sud de la base nautique (Réserve naturelle des Dunes de Merlimont) niveau de sable toujours haut, mais les bourrelets de sable stockés par les ganivelles sont entamés. Présence de micro-falaises.

Au nord, en direction de Cucq Stella, les ganivelles et casiers à sable sont déstructurés. Micro-falaises autour du ruisseau.
