*Service des Affaires
maritime et de littoral*

VISITE TEMPÊTE

CIARA - 9, 10 et 11 février 2020

Direction Départementale des Territoires et de la Mer
Pas-de-Calais

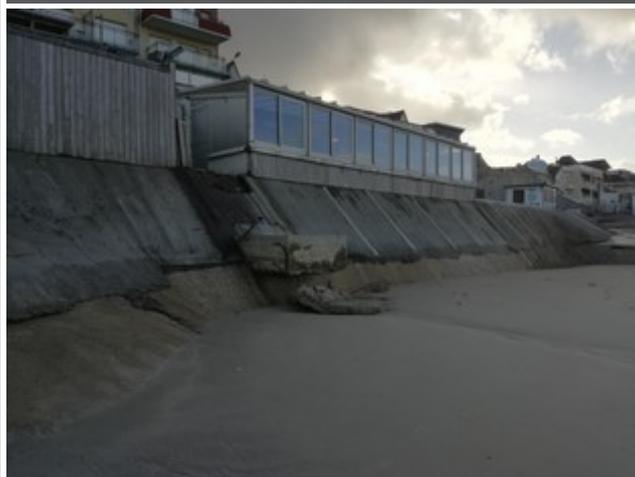
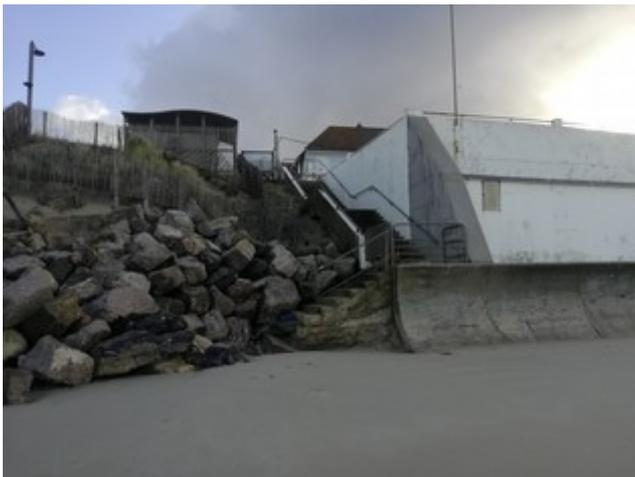
Le bas d'ouvrage est apparent.

Escalier du restaurant est détruit.

Les tuyaux des pompes pour ECOPLAGE sont apparents.

Canalisation d'eau pluviale apparente au niveau de l'épi.

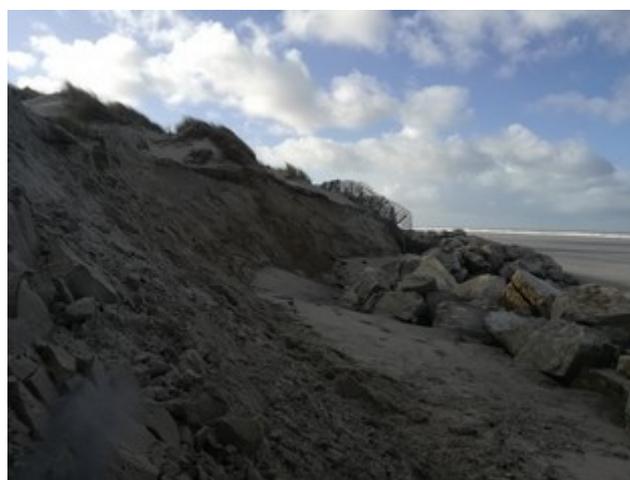
Érosion importante du cordon dunaire

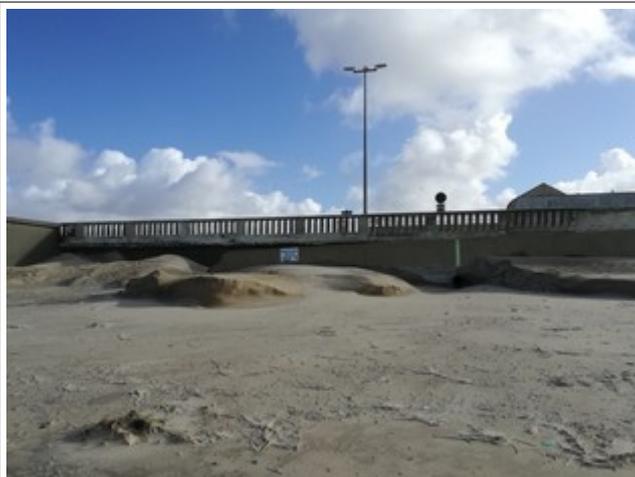
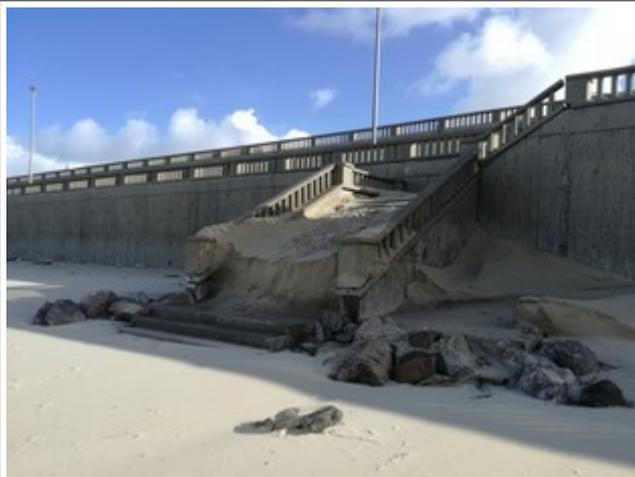
Pied du poste de secours dégraissé.

Reste des buttes de l'Enduropale.

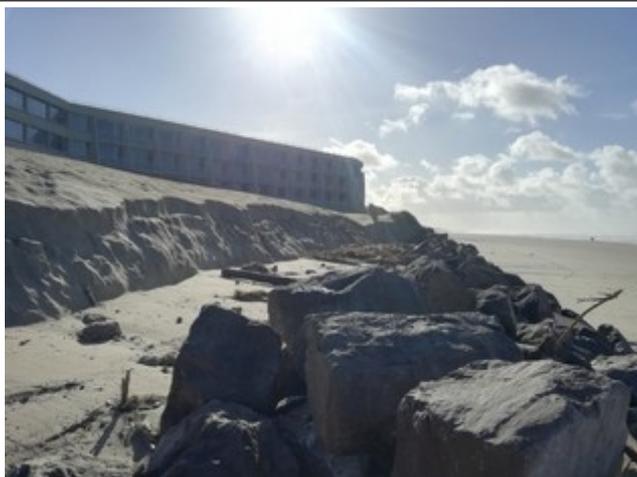
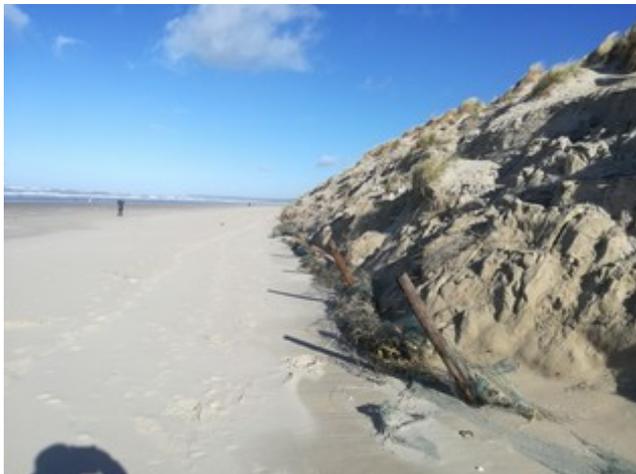
Secteur du cordon dunaire :
Micro falaise : Oui Non
Niveau de sable : en baisse
Erosion : Oui Non

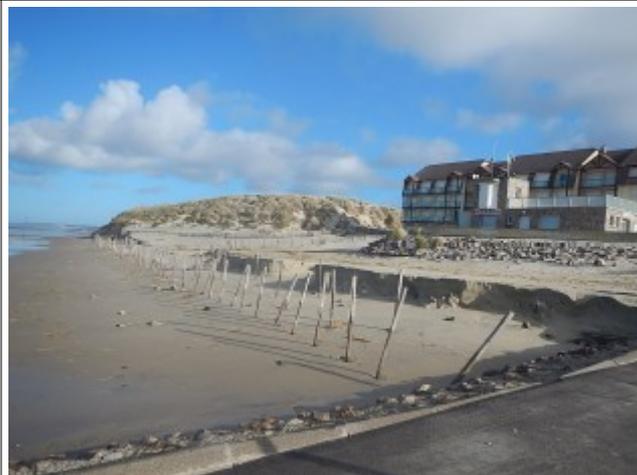
Descente à bateaux endommagée

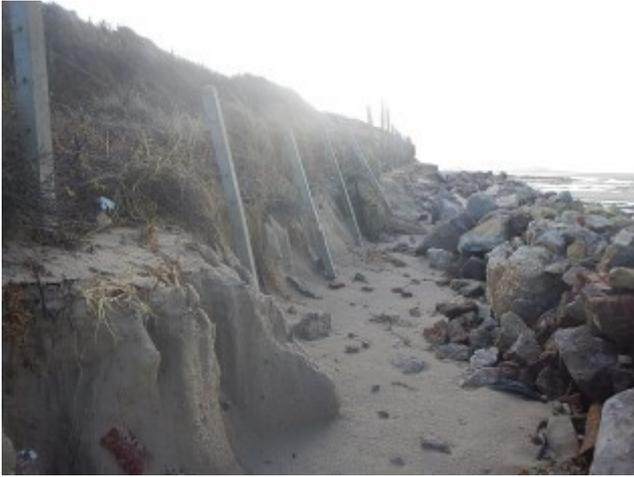
Accès à la plage en béton endommagé

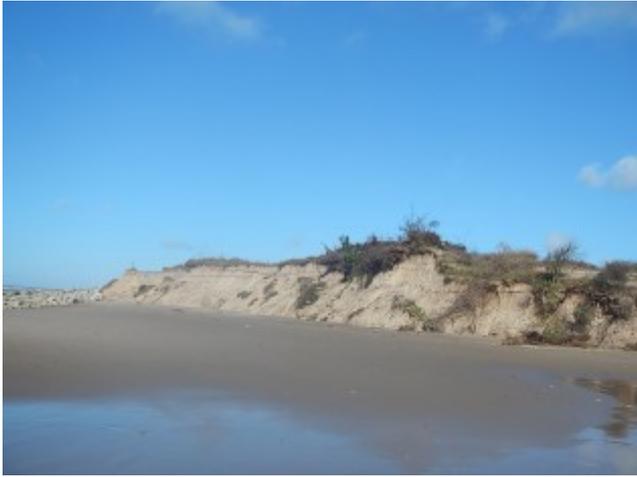
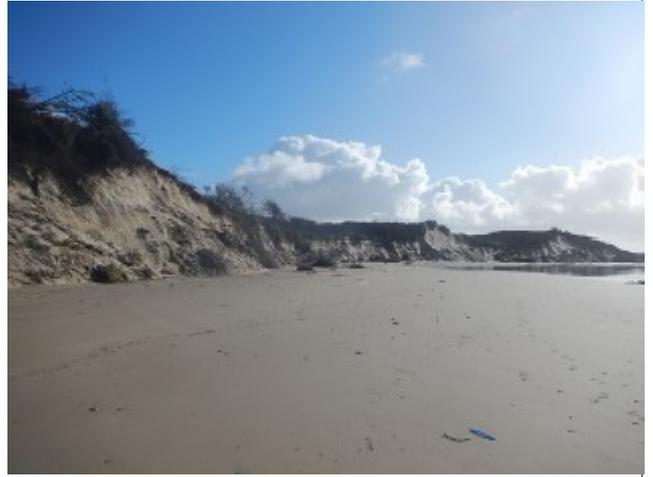
Erosion du cordon dunaire

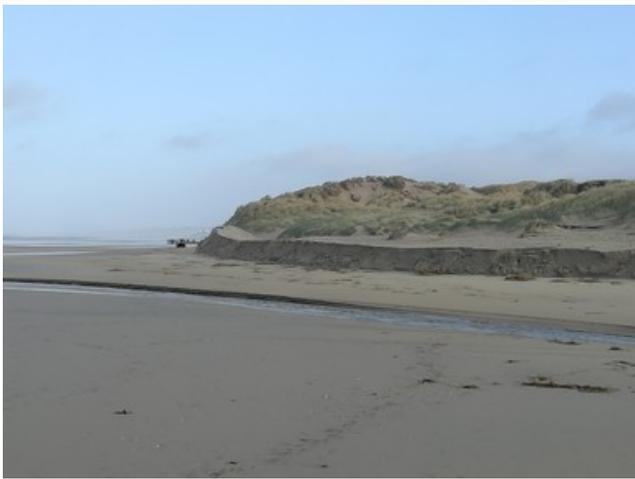
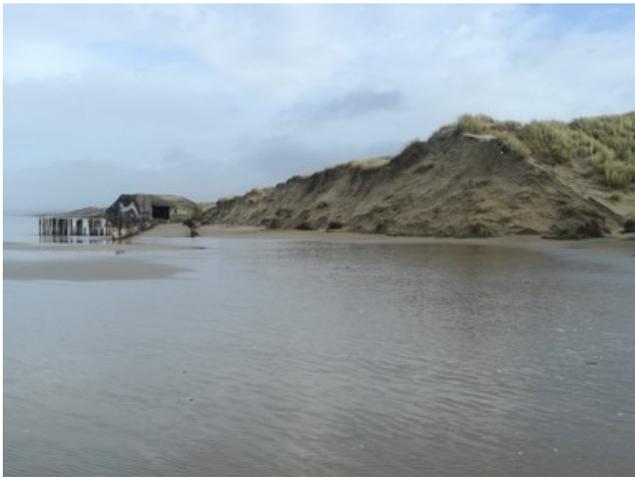
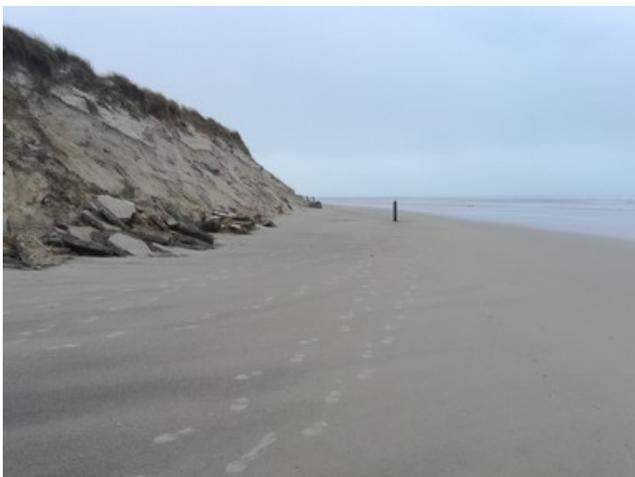
Exutoire camping de la mer.

Forte érosion malgré les bigbag posés.

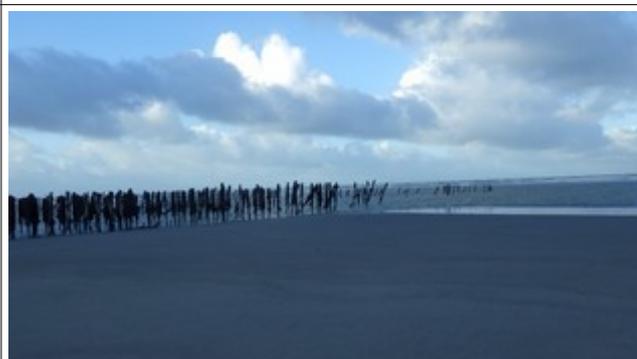
70 % des pieux de 3 demi-carrés sur 4 du bas de la concession n° 75-20 F6 ont été arrachés et 30 % des pieux des demi-carrés du bas de la concession n° 75-26 F6 et 75-32 F6 ont été arrachés.

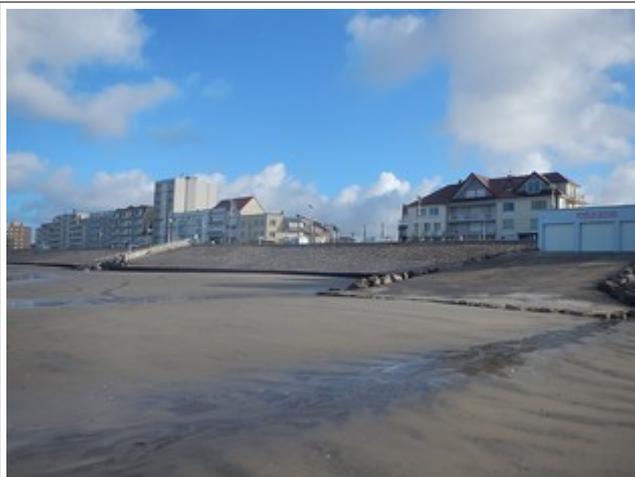
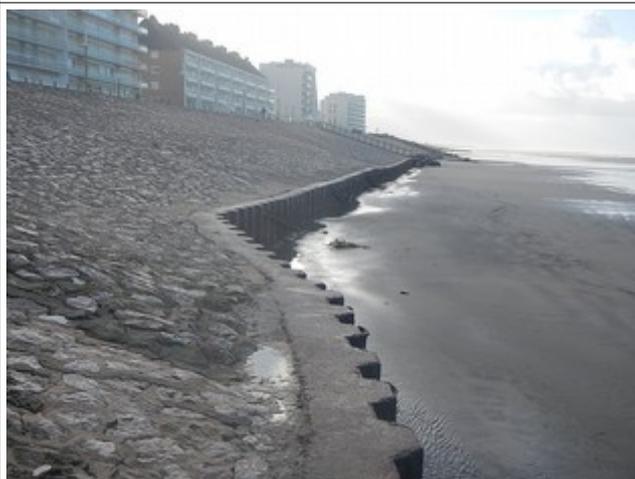
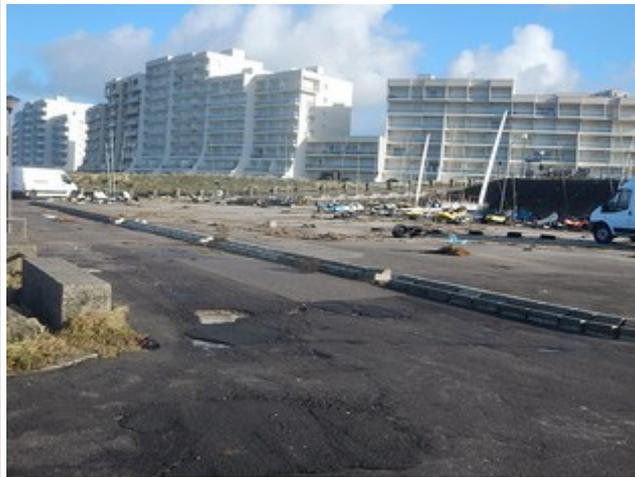
Niveau sable bas palplanches apparents environ 1m

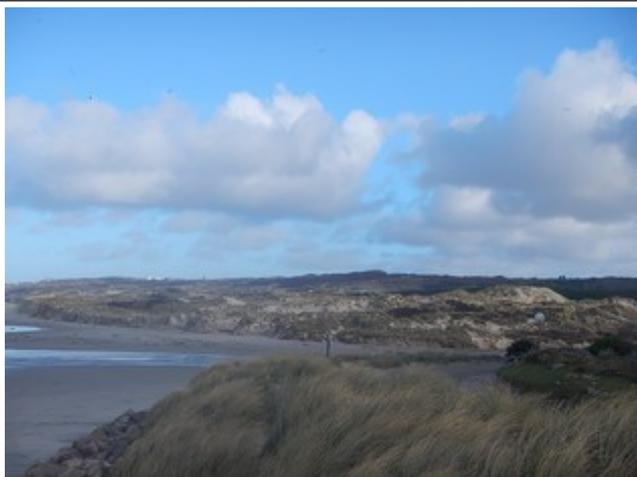
Recul du bas de dune important

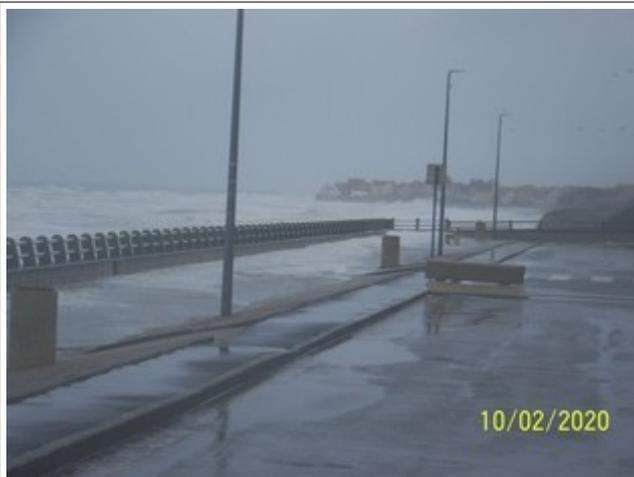
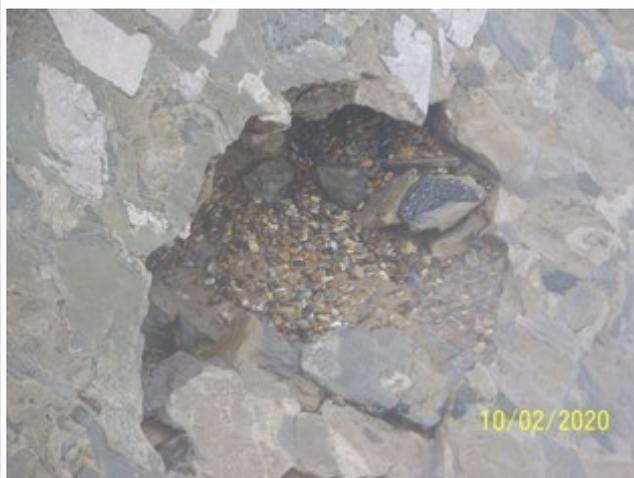
Détails : Cavité dans le perré. La CCT2C était présente et a contacté la commune pour réparer le perré au plus vite.

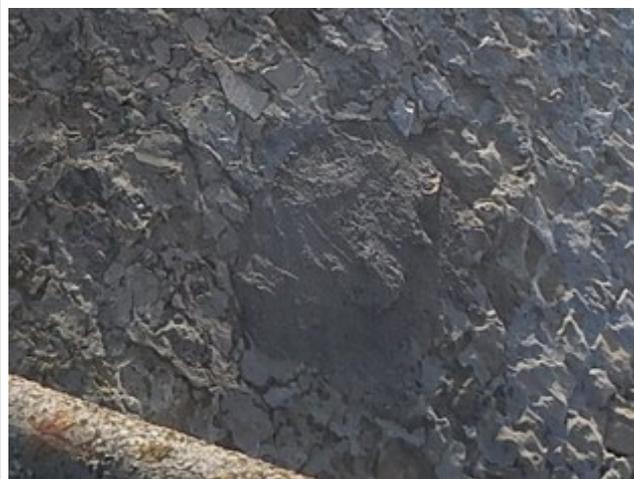
Détails : la cavité a été comblée par du béton le 10 février 2020 après midi

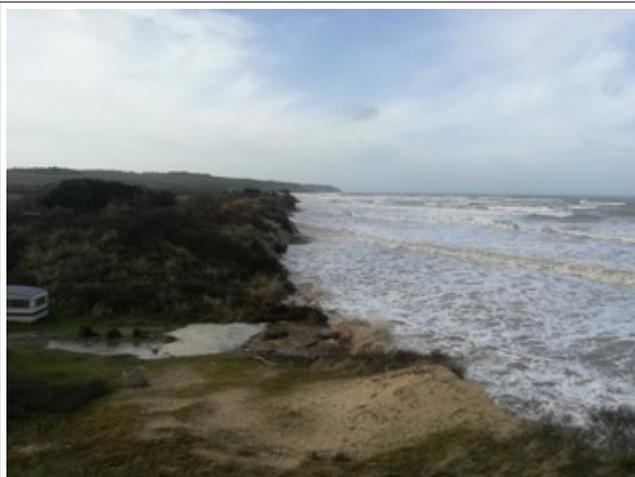
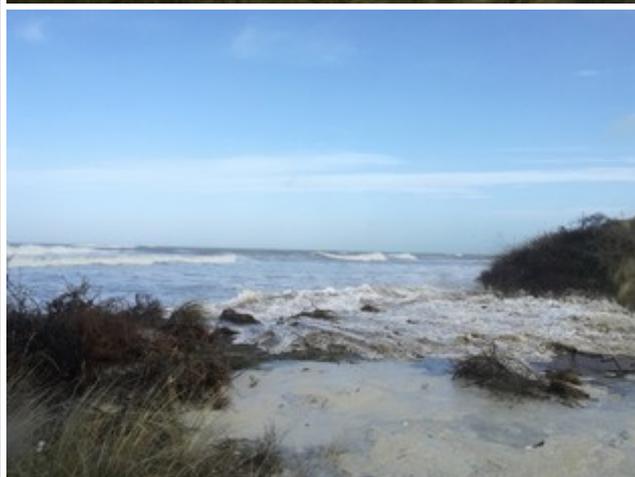
Franchissement du cordon dunaire au nord de Tardinghen

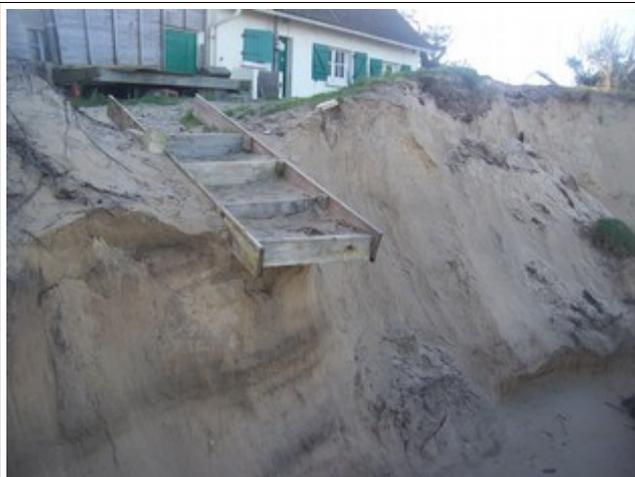
Détails : recul du trait de cote y compris derrière les bacs en bois.

La dalle et le mur en parpaing sont affleurants.

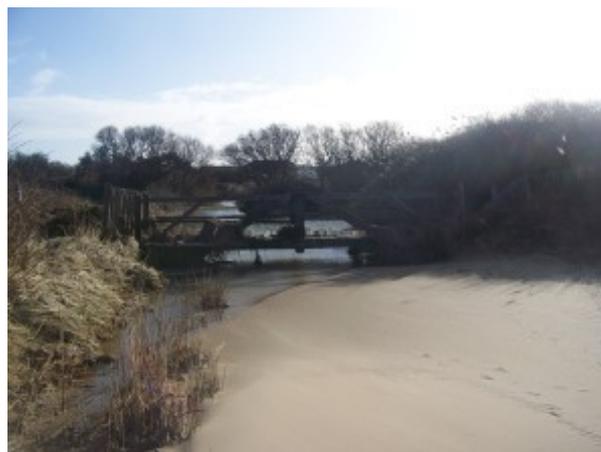
La passerelle du ruisseau du Châtelet a été submergée et recouverte par les laisses de mer.

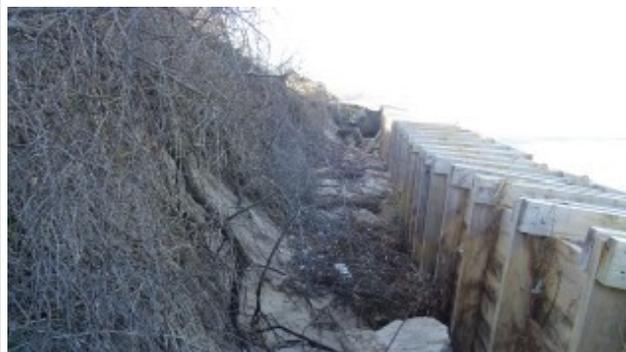
Malgré la protection avec les bacs en bois, une érosion de 1 à 2 m, voir 3m à certains endroits.

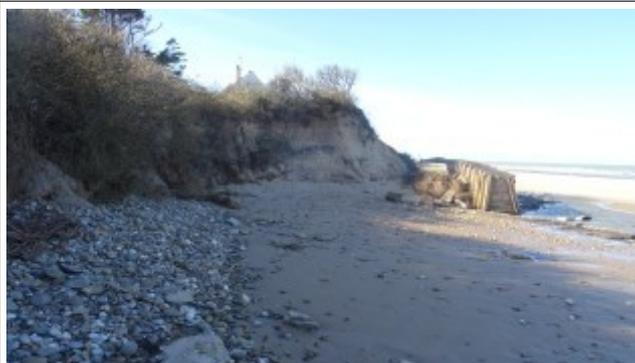
Erosion prononcé du cordon dunaire plus aux abords des bacs en bois

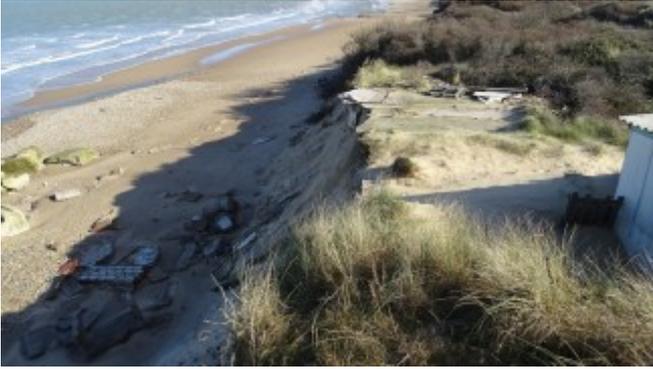
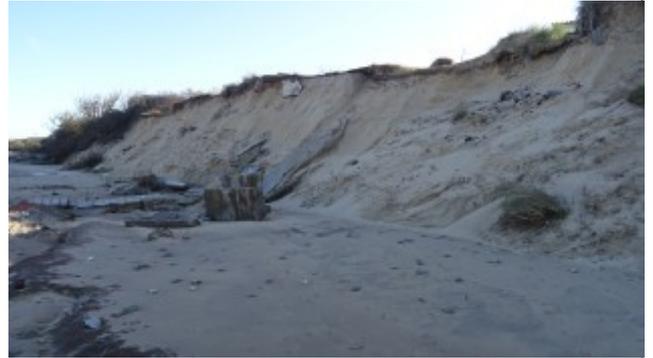
Effondrement de la dalle et mur en parpaing. La dalle est maintenant sur l'estran.

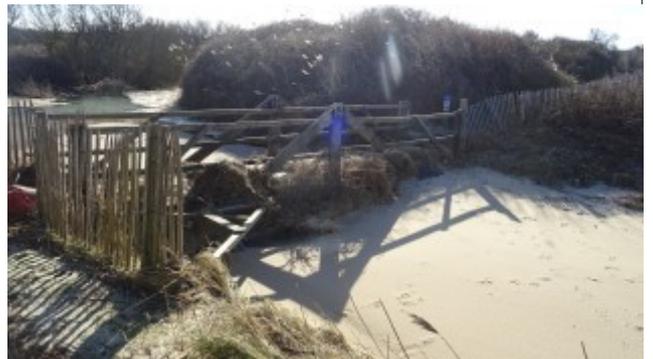
Le cours d'eau du ruisseau du Châtelet est complètement obstrué par le sable et les laisses de mer.

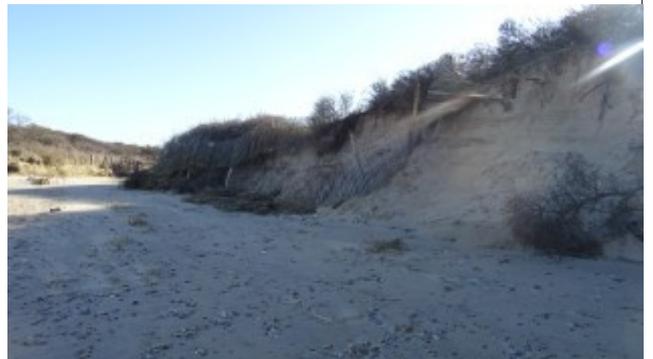
A gauche du ruisseau du Châtelet les ganivelles ne sont plus maintenues en place.

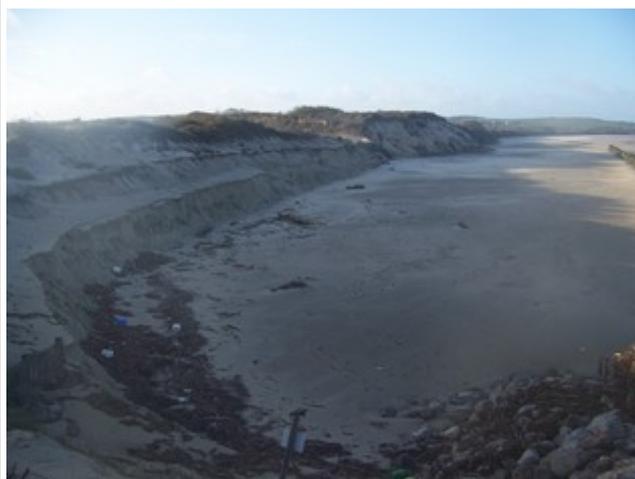
Secteur du cordon dunaire :
Micro falaise : Oui Non
Niveau de sable : baisse
Érosion : Oui Non
Érosion de la dune d'Aval.

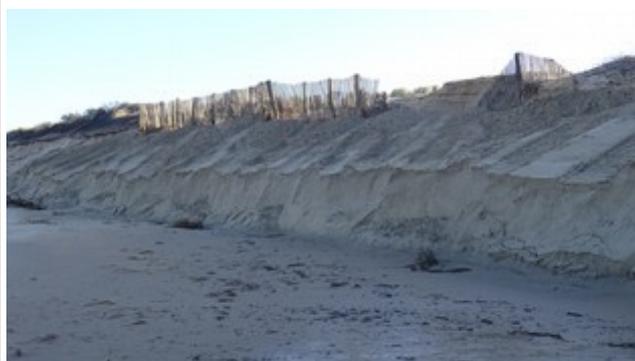
Rechargement réalisé en urgence devant les ganivelles sur l'ancien parking.

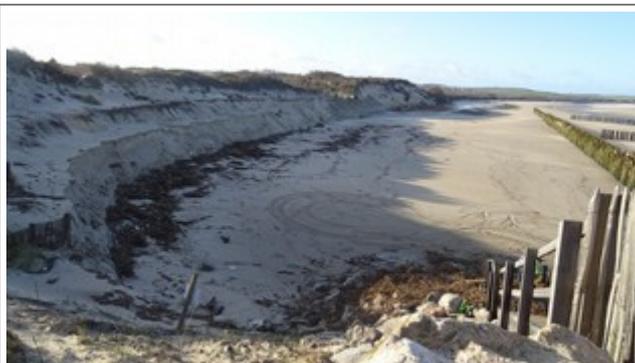
Secteur du cordon dunaire :
Micro falaise : Oui Non
Niveau de sable : baisse
Erosion : Oui Non
Détail : érosion importante de la dune d'Aval, baisse du niveau de sable

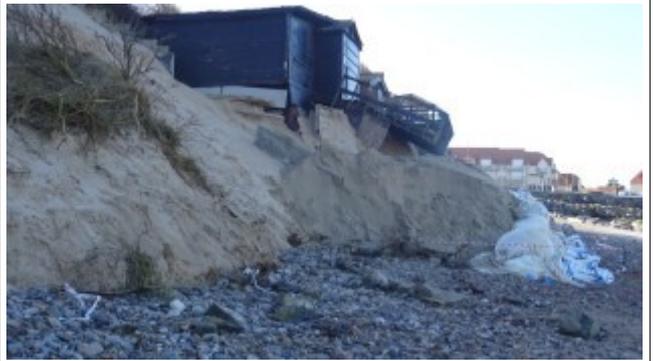
Ré-ensablement réalisé par la collectivité devant les chalets effectué le 11 février 2020 pour protéger les chalets.

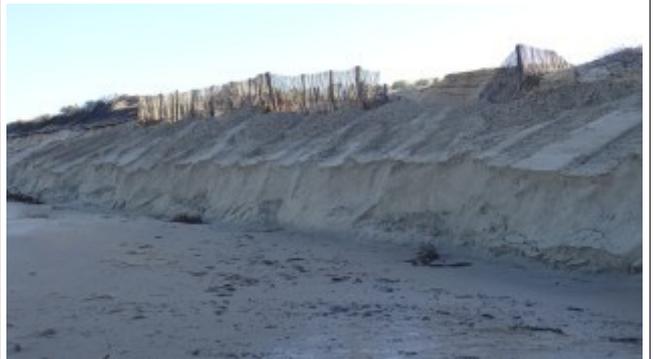
Renforcement de la dune par ré-ensablement d'urgence du 11 février 2020

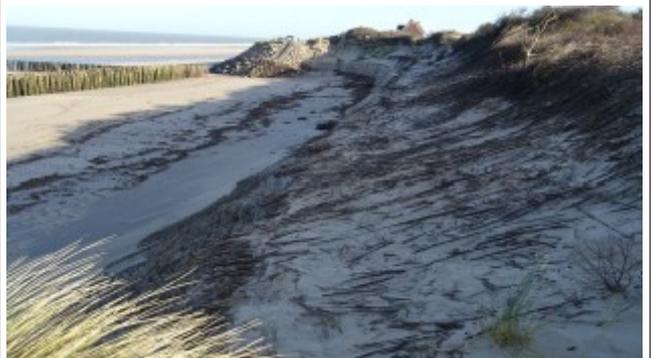
Grignotage de la végétation en crête de dune

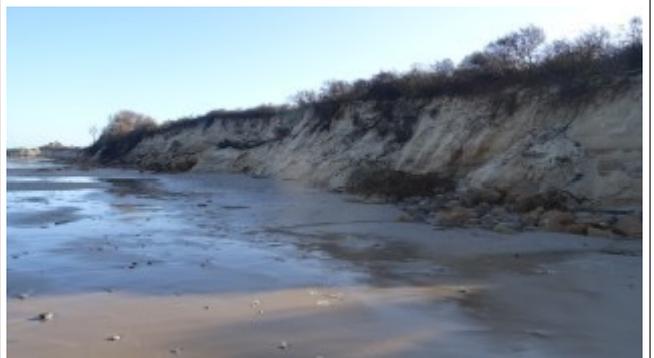
Recul du cordon dunaire formant la dune d'Aval

Forte érosion de la dune d'Aval avec un recul du trait de côte (retour à l'identique de la situation avant le rechargement de 2016)

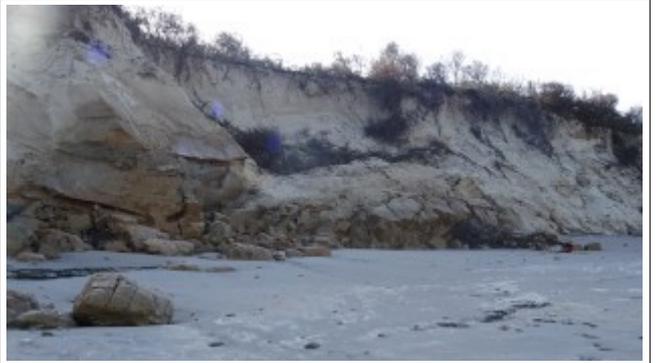
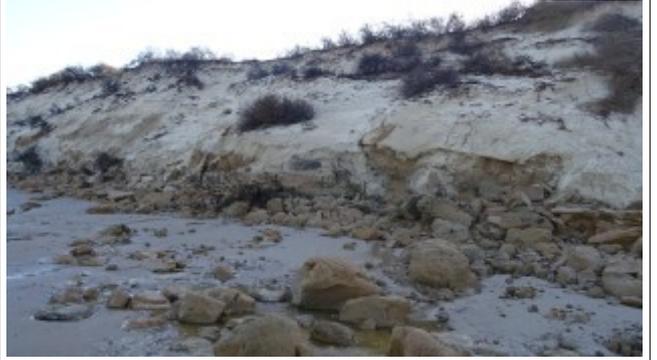
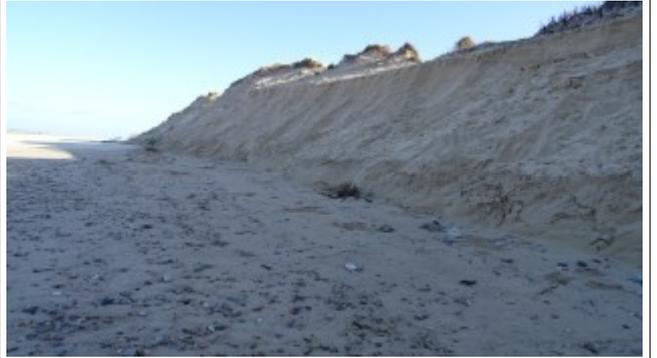
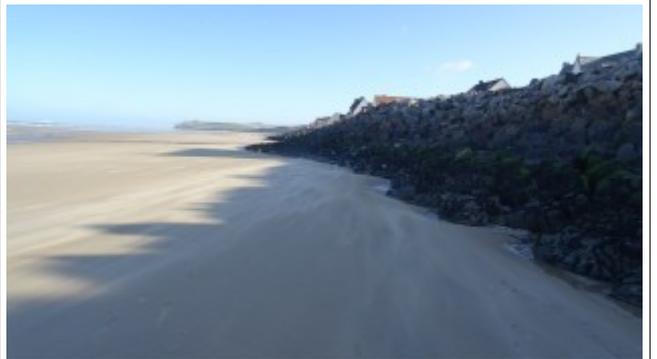
Érosion importante de la dune d'Amont

Perré sans dommage particulier

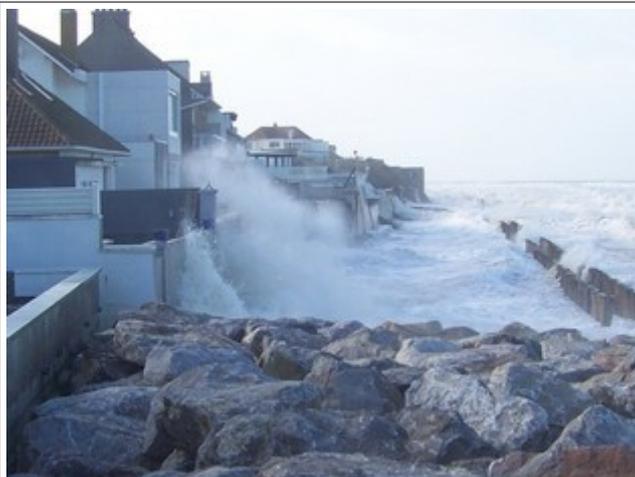
Secteur urbanisé : front de mer de Sangatte
Submersion marine observée : Oui Non
Détails : les murs de soutènement au sud de la digue ont subi la tempête.

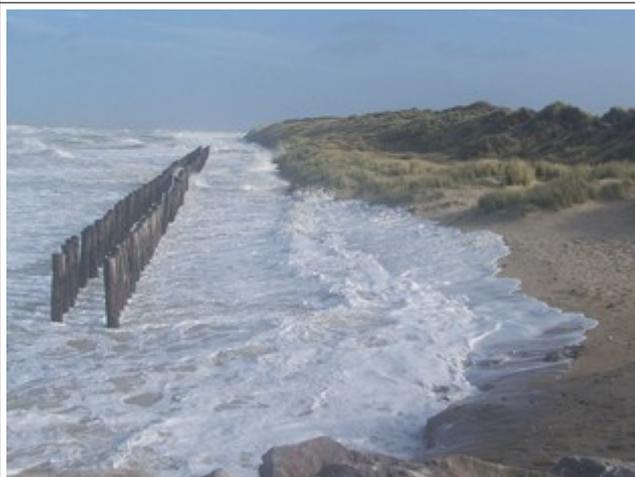
Les dunes au nord ont subi les effets de la mer.

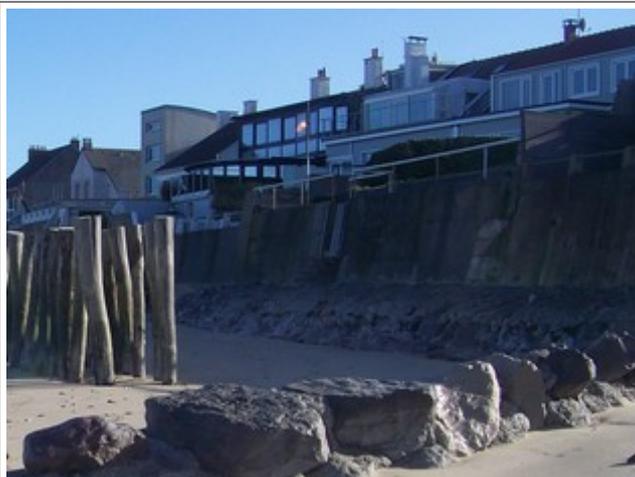
Pas de dégats sur les murs de soutènement au sud de la digue.

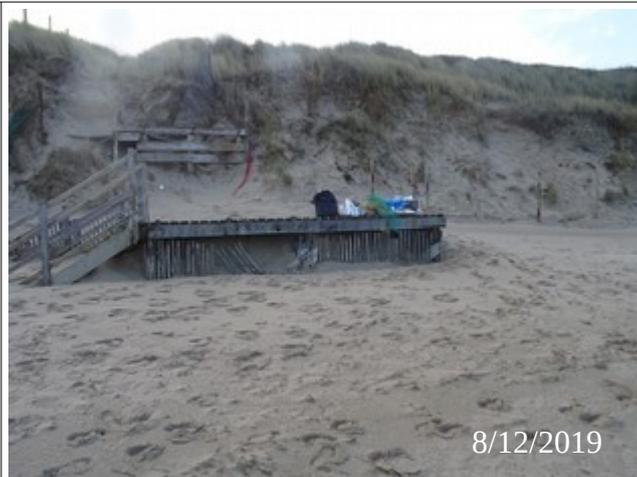
Niveau de sable : baisse d'environ 1 m

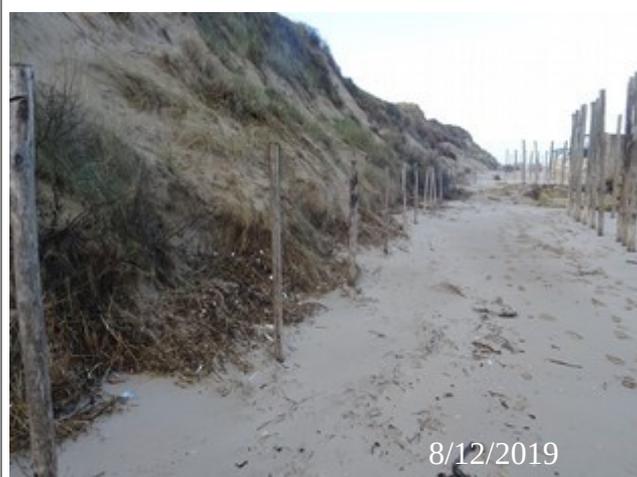
Recul du trait de côte de 2 à 3 m.
